**AS CASAS VERDES: A BUSCA POR UMA MORADIA DE
OPERÁRIOS DO INÍCIO DO SÉCULO XX EM RIO GRANDE, RIO
GRANDE DO SUL, BRASIL**

**THE GREEN HOUSES: THE SEARCH FOR A WORKERS
HOUSING OF THE BEGINNING OF THE XX CENTURY IN RIO
GRANDE, RIO GRANDE DO SUL, BRAZIL**

Paulo Eduardo de Oliveira Enéas

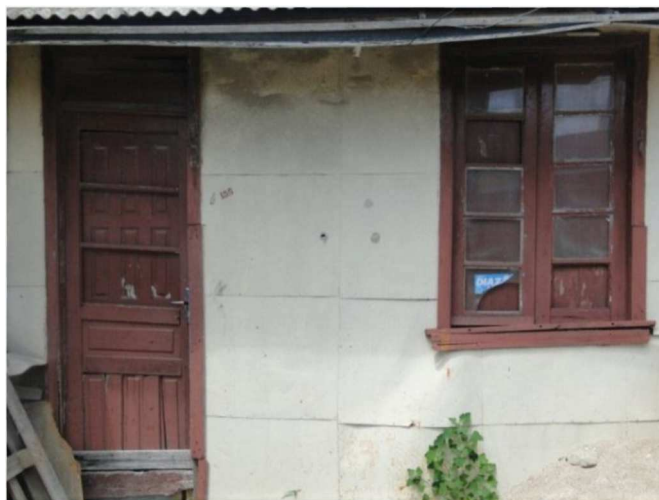
A casa verde 1 possui na fachada frontal uma porta no lado esquerdo, bem próxima à divisória entre ela e a casa à esquerda. A janela se encontra no lado direito, também próximo à divisória das residências. A fachada da casa verde 1 é diferente das utilizadas no restante das casas construídas pela Cie. Française. Essa casa possui um revestimento externo de material metálico (vd. Figura 11.).

Figura 11. Fachada da Casa Verde 1. Fonte: Freddy Bager Jr.

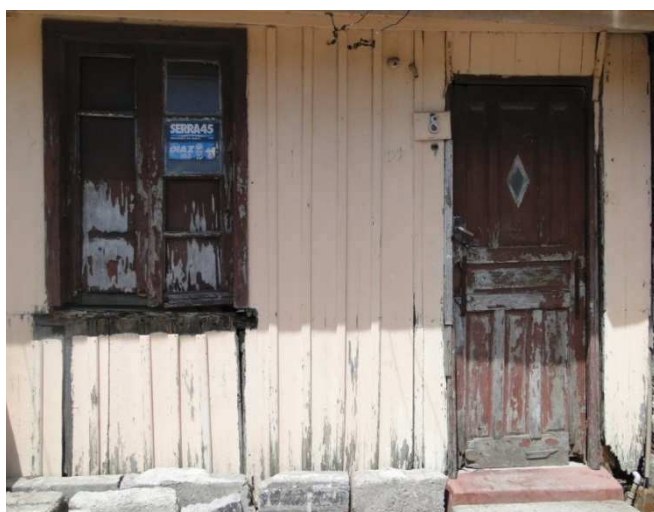
A casa verde 2, de cor salmão, possui na fachada frontal uma porta no lado direito, bem próxima à divisória entre a residência e a casa à direita. A janela se encontra no lado esquerdo, também próximo à divisória das residências. A fachada da casa verde 2 é de madeira, assim como as utilizadas no restante das casas construídas pela Cie. Française. É possível notar que as madeiras dessa residência são mais largas do que as pranchas utilizadas nas casas de madeira mais recentes. Nas junções das pranchas, encontram-se tábuas mais finas – que vão servir de acabamento para a fachada frontal da casa – já que as pranchas não possuem um encaixe preciso, deixando assim pequenas frestas (vd. Figura 12.).

Figura 12. Fachada da casa verde 2. Fonte: Freddy Bager Jr.

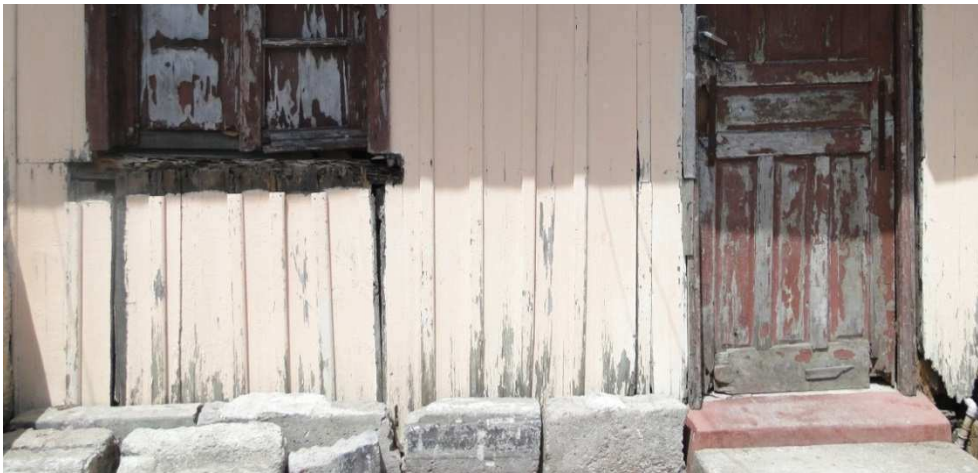
Vê-se em alguns locais a deterioração da madeira, como abaixo da janela, próximo à porta e ao chão. No canto inferior direito, é possível ver uma parte do encanamento da casa graças a não manutenção do material. A pintura dessa casa está velha e bastante descascada na parte inferior, sendo possível ver a madeira em algumas das partes descascadas (vd. **Figura 13.**).

Figura 13. Deteriorações na fachada. Fonte: Freddy Bager Jr.

Consta-se, assim, que a fachada frontal da casa verde 2, apesar de bastante deteriorada e necessitada de manutenção, ainda mantém traços da construção original.

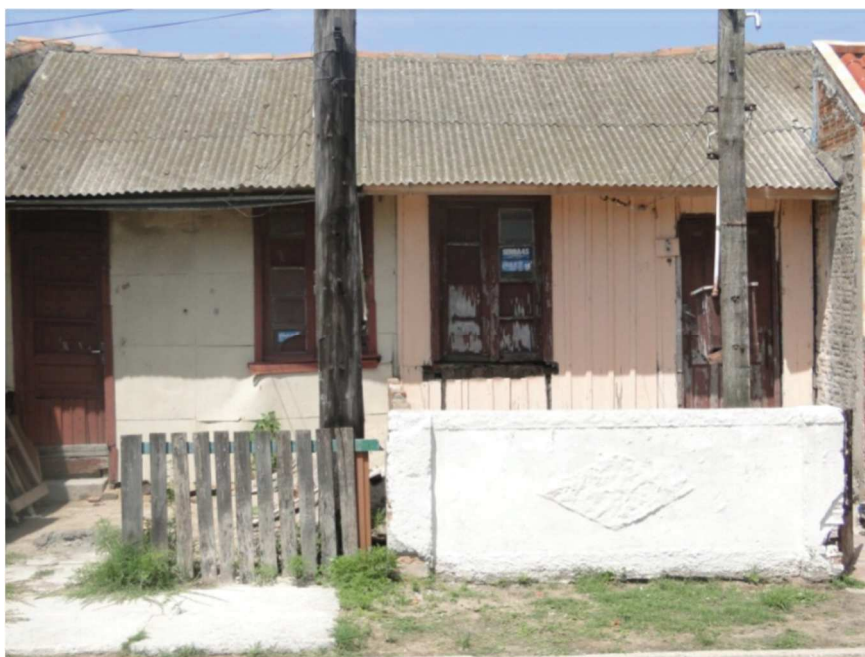
O telhado possui a mesma estrutura da construção original com duas águas. As telhas atuais também são onduladas, porém, de fibrocimento, diferindo do material utilizado na época da construção. Nota-se que as telhas utilizadas estão em bom estado, o que permite inferir que a troca do material ocorreu a um tempo relativamente pequeno. O material utilizado na construção original da residência era o zinco. É provável que a telha de zinco tenha se deteriorado com o tempo e tenha sido necessária a sua troca.

Figura 14. Detalhe do telhado ondulado e da cumeeira. Fonte: Paulo Enéas.

A cumeeira segue sobre toda a extensão do telhado das quatro residências (vd. **Figura 14.**). Ela é feita de telhas de cerâmica e é possível notar que a mesma não se encontra devidamente alinhada devido às reformas realizadas nas casas. Segundo as Dr^{as}. Rossana Telles e Marcia Kuniochi, que acompanharam a visita, a cumeeira presente é a original das casas da *Cie. Française*. Desse modo, conclui-se que as casas que se encontram nas extremidades faziam parte do grupo das Casas Verdes e foram completamente modificadas, preservando apenas (à vista do observador externo) a antiga cumeeira.

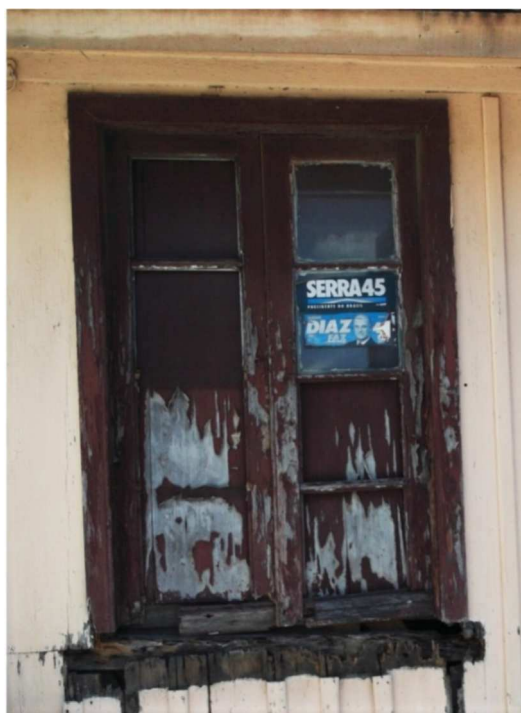
A janela da casa verde 2, de cor marrom, possui abertura para os ambos os lados (vd. **Figura 15.**). Há oito caixilhos para a instalação de vidraças, sendo que apenas dois deles ainda possuem tal material. Em uma das vidraças, notam-se dois adesivos de propaganda política. A janela se encontra em estado precário. A pintura, na parte de baixo da janela, encontra-se bastante descascada. A parte de baixo está muito deteriorada, não possuindo mais a base da janela, além de não possuir mais duas divisórias dos caixilhos. Nota-se então a falta de manutenção nesta peça. Porém, se considerar o tempo de construção da residência, poder-se-ia dizer que se encontra em um estado que possibilita a reforma desta janela.

Figura 15. Janela remanescente da Casa Verde. **Fonte:** Paulo Enéas.

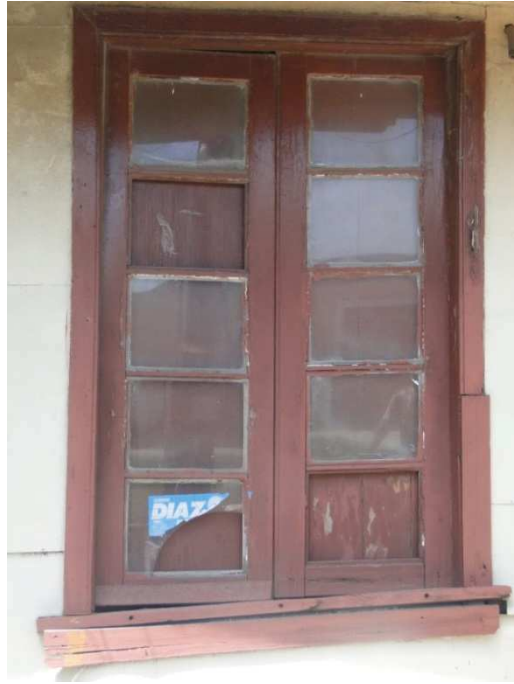
Apesar da janela da residência 2 se encontrar muito deteriorada, a janela da casa ao lado permanece em bom estado de conservação. A pintura está relativamente nova, comparada à janela ao lado, sendo que se podem notar apenas alguns locais de descasque (vd. **Figura 16.**).

A peça dessa casa, possui dez caixilhos, sendo que sete deles possuem vidraças, em um deles, a vidraça está quebrada e, em três, não há vidro. A parte inferior da janela encontra-se desnivelada e com algumas rachaduras. No lado direito desta janela, nota-se um pequeno remendo, o qual não descaracteriza a janela quando vista como um todo.

Figura 16. Janela da Casa Verde 1. Fonte: Freddy Bager Jr.

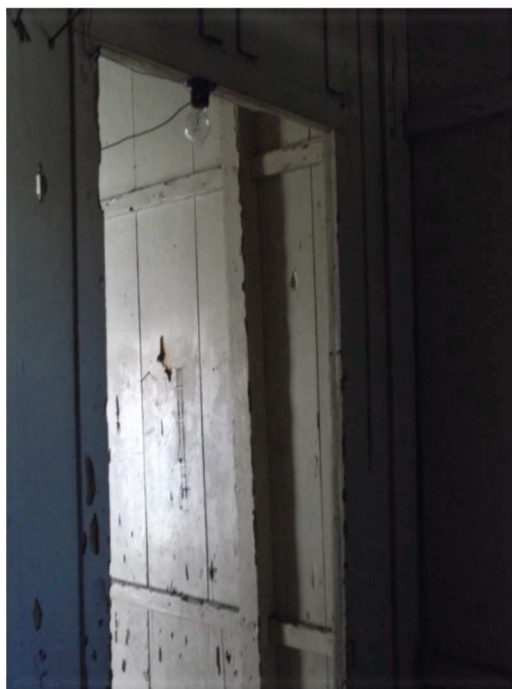
As paredes internas são brancas, com pranchas bastante largas, algumas até duas vezes maiores do que os padrões utilizados nas construções atuais. Elas são instaladas verticalmente e a cerca de 80cm e de 2,0m do piso possuem duas pequenas peças de madeira, percorrendo toda as paredes. Estas pequenas tábuas servem para esconder os encontros entre as peças (inferior) e dar mais estabilidade à madeira (superior) (vd. Figura 17.).

Ao reparar nas paredes internas, pode-se observar o bom estado em que se encontra a pintura. Com isso, abre-se a possibilidade de inferir que as paredes já foram pintadas mais de uma vez e que a última pintura aconteceu a um tempo relativamente pequeno. O bom estado de boa parte das paredes termina por aí.

Figura 17. Paredes internas. Fonte: Paulo Enéas.

A maior parte das paredes se encontram bastante deterioradas graças à ação de cupins. É possível notar o dano em diversos locais, onde, em alguns pontos, vê-se o outro cômodo através do furo feito. Outros danos, como rachaduras e fraturas, também são observados.

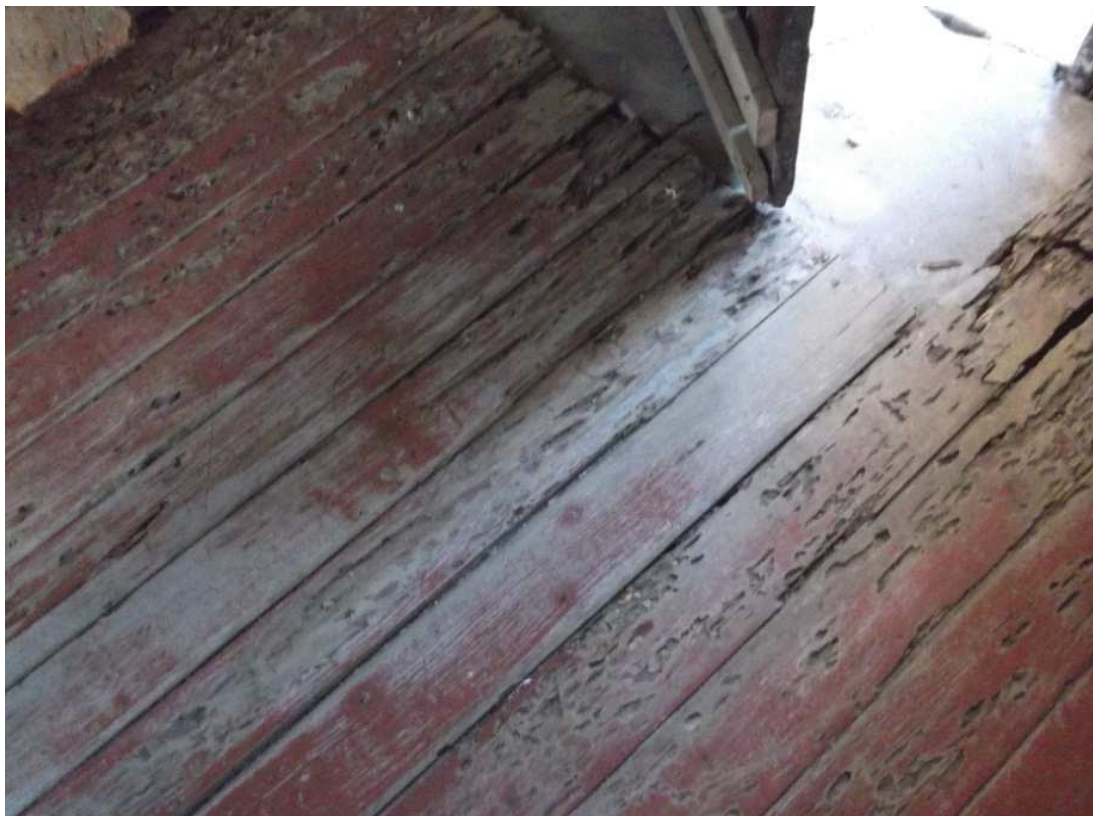
No primeiro cômodo da casa verde 2, pode-se constatar a originalidade do piso interno. Logo após um pequeno quadrado de concreto, que se encontra junto à porta, depara-se com o piso de madeira corrido, vermelho e bem desgastado. Mas não foi apenas isto que traz à tona a originalidade do material; o piso se encontra totalmente instável e o constante medo de parti-lo está presente a todo o momento. No interior dessa casa, é necessário pisar suavemente, para que não se danifique mais ainda este precioso material (vd. **Figura 19.**).

Figura 19. Piso interno. Fonte: Paulo Enéas.

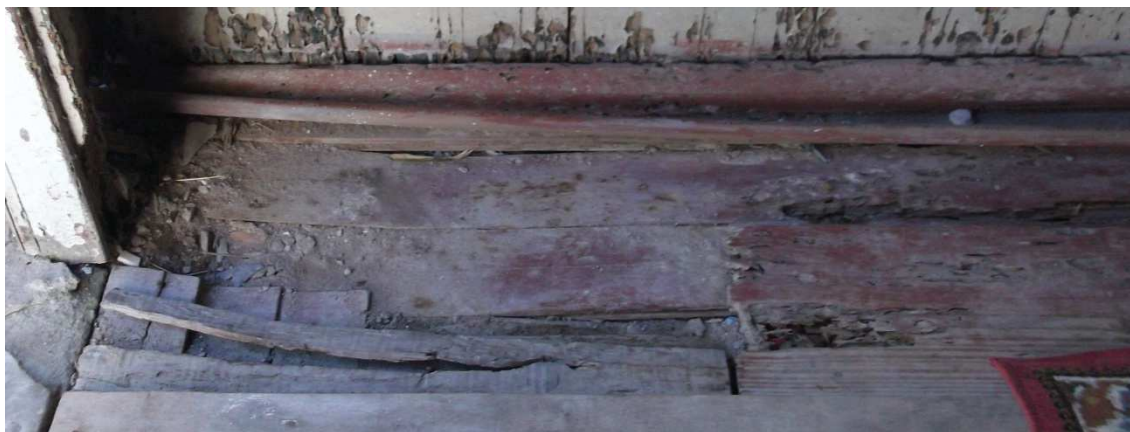
A pintura, em boa parte, já não aparece mais. Em alguns locais, pode-se avistar fraturas no material e a presença de cupins é enorme. O estrago que estes insetos fizeram no material é tão grande, quiçá maior do que o feito na parede. Os remendos são presentes para que se possa caminhar mais tranquilamente sobre este piso. Os encontros entre a parede e o piso possuem rodapés de madeira. Estes estão em melhor qualidade do que a madeira utilizada no piso, porém podem-se notar sinais da ação dos cupins e de deformações (vd. Figura 20.).

Figura 20. Piso interno. Detalhe para o dano. Fonte: Paulo Enéas.

Detalhes como os descritos antes auxiliam na confirmação da originalidade do piso. Como já dito anteriormente, o material se encontra muito frágil devido às ações dos insetos e do tempo. As condições precárias mostram, além disso, a falta de manutenção da residência. Essa falta de manutenção é compreensível já que o casal residente mora nos cômodos construídos por eles no fundo.

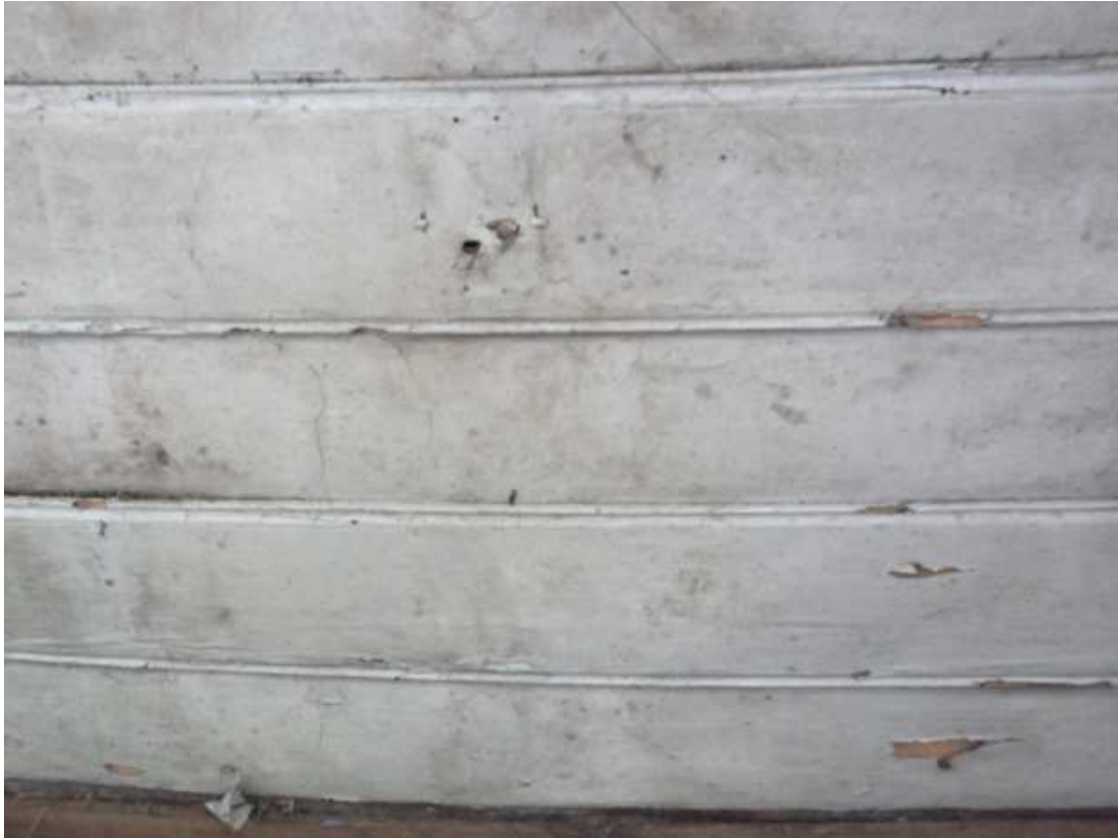
O forro interno, de cor branca, encontra-se em bom estado de conservação, mesmo que seja possível notar alguns remendos e pequenos pontos de descascamento de tinta. As tábuas não são de tamanhos semelhantes e a sua visualização é fácil. Não se encontra a presença de ações de cupins nessa parte da construção (vd. **Figura 21.**).

Figura 21: Forro. Fonte: Paulo Enéas.
