N. 11 // dezembro 2019 // Instituto Politécnico de Tomar

**TIJOLOS ARQUEOLÓGICOS AMARELOS INCOMUNS NO BAIRRO DO RECIFE,  
PERNAMBUCO, BRASIL, SÉC. XVII-XVIII**

**NON-COMMON YELLOW ARCHAEOLOGICAL BRICKS IN RECIFE,  
PERNAMBUCO, BRAZIL, XVII-  
XVIII CENTURIES**

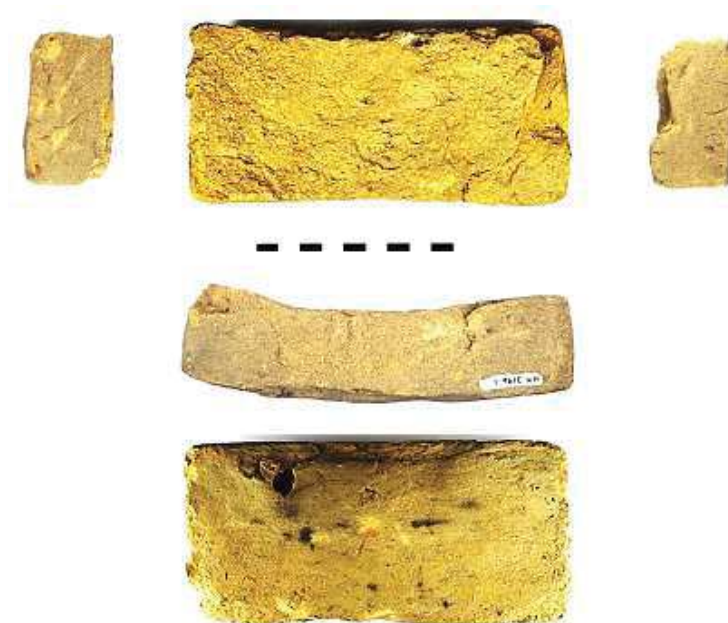
*Figura 3.* Tijolo MM3196.1, com deformação em arco. Fonte: Maria Oliveira, LACOR, 2016

As Figuras 3 e 4 mostram a morfologia geral e detalhes do tijolo deformado MM3196.1, com curvatura do eixo central. As dobras características de etapa de manufatura, acarretam irregularidades e heterogeneidade das faces e lados dos tijolos. Não foram identificados tijolos com lados, bases e faces lisos, característica indicadora do uso de equipamentos ou maquinários para a produção serial não manufaturada de tijolos. Estes tijolos encontrados no centro da cidade do Recife são provenientes de empresas de manufatura de tijolos, instaladas em olaria com domínio de técnicas holandesas de produção de tijolos e telhas ou de olarias propriamente holandesas, tendo sido transportados como lastros de navios holandeses.

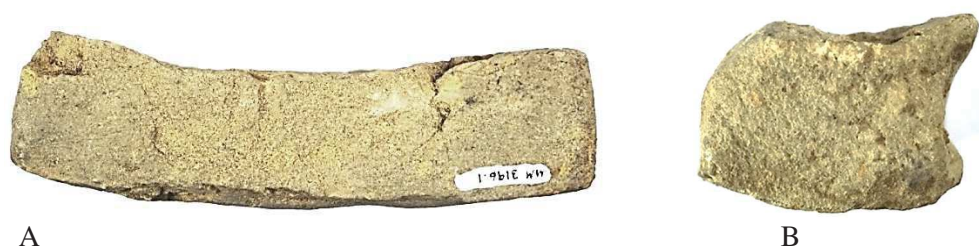
*Figura 4.* Tijolos com deformação: A, lado do tijolo MM3196.1, íntegro, amarelo, com torção/contração/cristalização da argila durante a secagem e queima (alta temperatura); B, face do tijolo MM2962.1. com presença de deformação durante a manufatura.

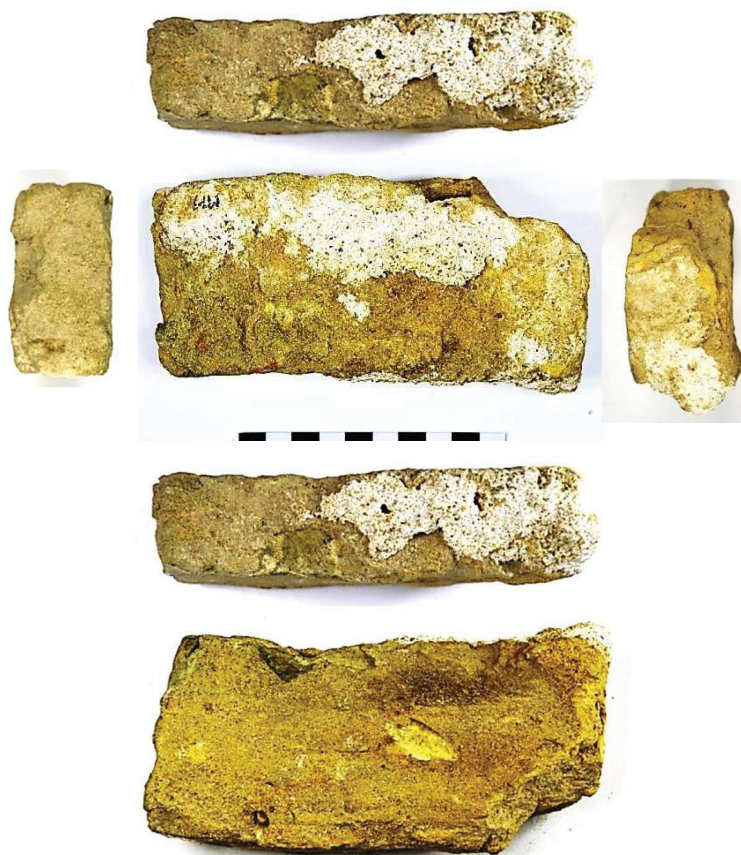
*Figura 5.* Tijolo MM874.5: dimensões (comprimento x largura x altura): 14,4cm x 6,5cm x 3,4cm; índice largura/comprimento: 45,13; peso: 559 gramas; volume: 318,24cm<sup>3</sup>; cor: 2.5Y7/4 pale yellow (cartela de cores Munsell para solos); manufatura: manual; dados arqueológicos de contexto: R. Madre de Deus, meio fio, frente Chante Clair (5peças); ausência de gráfico de fluorescência de raio X. Fonte: Maria Oliveira, LACOR, 2016

Outro tijolo observado, com deformação, também apresentou sinais da presença de argamassa. Teria sido efetivamente empregado como material construtivo (Figura 5).

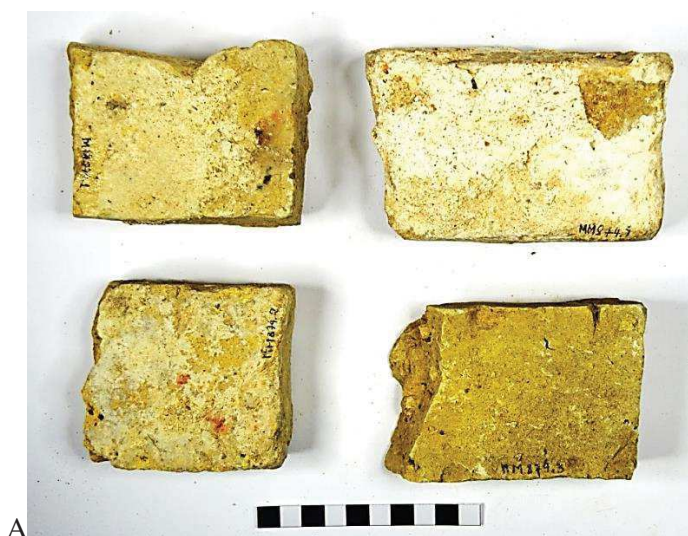
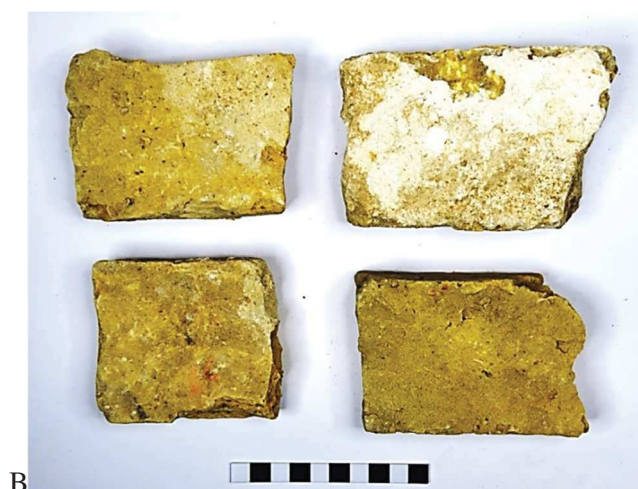
*Figura 6. Fragmentos de tijolos (MM874.1, MM874.2, MM874.3, MM874.4 e MM875.5). A, aspecto da base de corte; B, aspecto da base oposta. Fonte: Maria Oliveira, LACOR, 2016.*

Os fragmentos de tijolos, também apresentam sinais de uso, assim como os tijolos deformados. Esses usos tradicionais denotam a inobservância de padrões formais durante a ocupação holandesa no Recife.

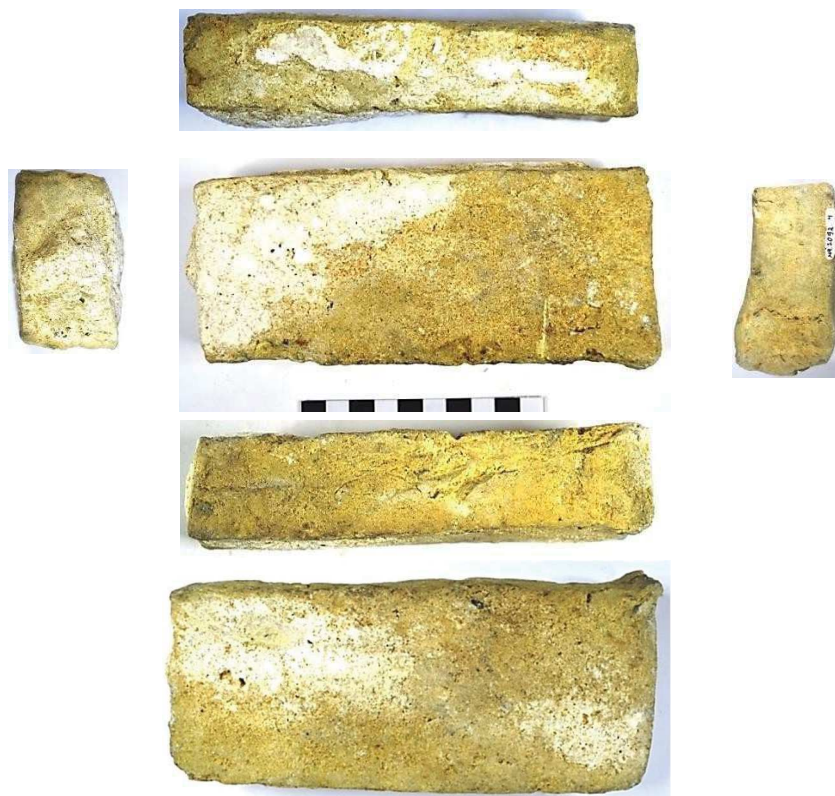
*Figura 7.* Tijolo MM2092.4; dimensões: 16,8cmx7,3cmx3,5cm; índice largura/comprimento: 43,45; peso: 926 g; volume: 429,24 cm<sup>3</sup> ; cor (Munsell): 2.5Y7/4 pale yellow; manufatura: manual; dados arqueológicos: M2, centro 1D (6 peças); apresenta gráfico de fluorescência de raios X. Fonte: Maria Oliveira, LACOR, 2016

Os graus de deformação variam entre os tijolos arqueológicos estudados. O tijolo amarelo MM2092.4 (Figuras 7 e 8), com deformação moderada, apresenta um local de pinçamento ou pega com os dedos em uma das faces e um dos lados. Trata-se de outra característica de deformação que denota a inobservância de padrões formais desse tipo de tijolo e para o uso ao qual foi destinado.

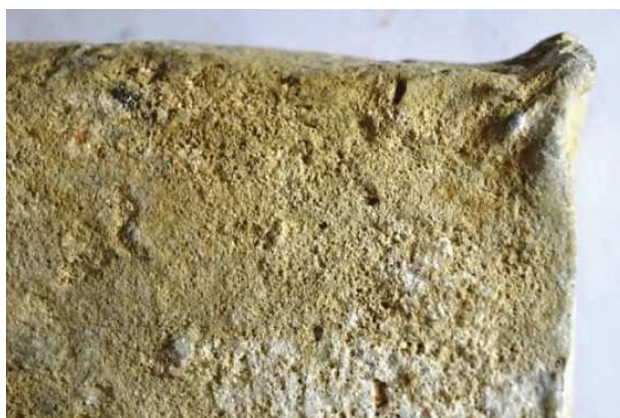
*Figura 8.* Tijolo MM2092.4. A, detalhe de lado com restos de argamassa de cal; B, detalhe de lado com dobras de manufatura; C, detalhe de aresta, vista por uma base, com sinal de apreensão digital durante a manufatura. Fonte: Maria Oliveira, LACOR, 2016

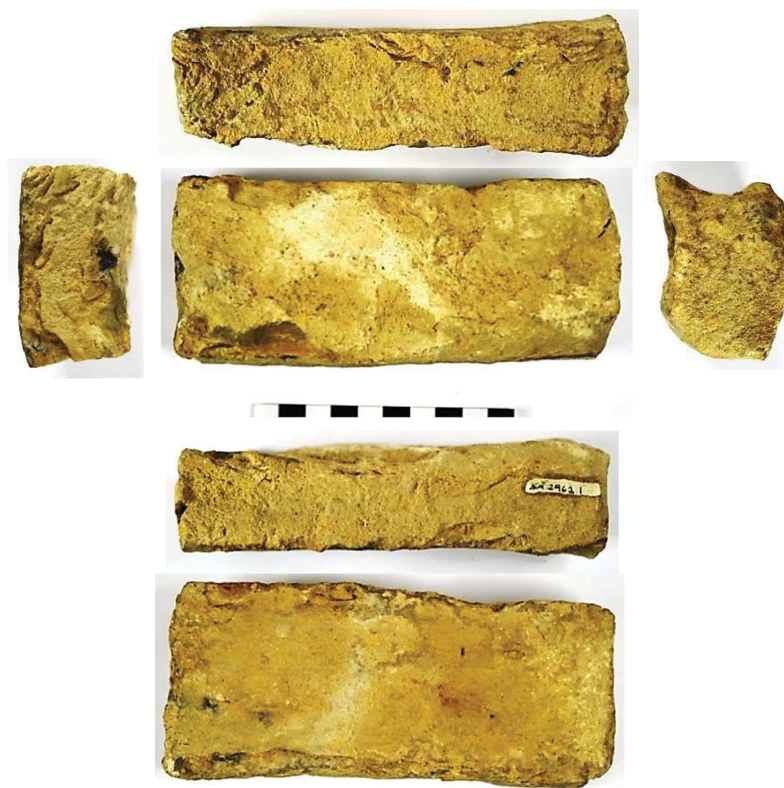
*Figura 9.* Tijolo MM2962.1, com deformação resultante de técnica de manufatura. Fonte: Maria Oliveira, LACOR, 2016

Outro tijolo entre os 8 analisados, apresentou irregularidades em toda a sua extensão, indicando apoio e sinal de pega lateral, dobras, lascamentos após a queima

(tafonômicos) e variação de espessuras como pode ser observado nas Figuras 9 (vista geral) e 10 (detalhes).

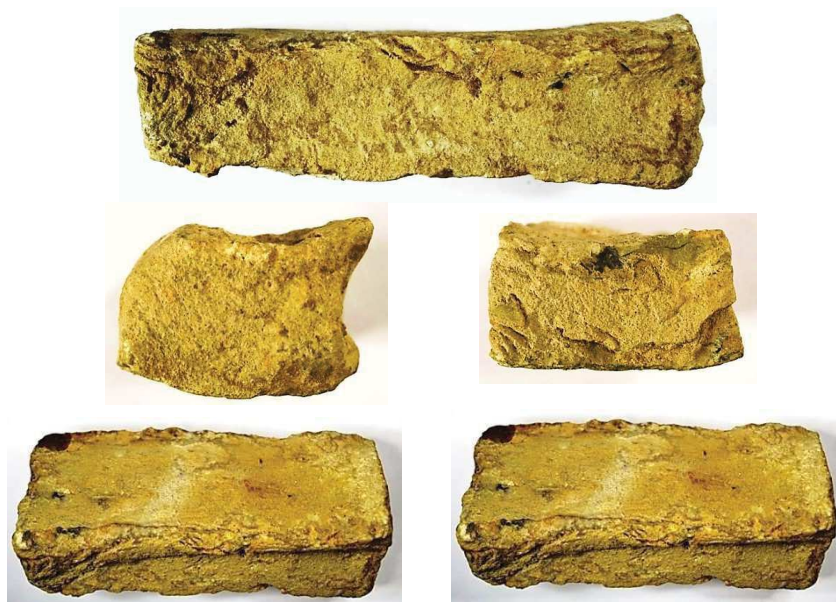
*Figura 10.* Tijolo MM2962.1. A, lado com presença de dobras e deformação durante a manufatura; B, face deformada; C, face não deformada com grânulo escuro na argila, fraturas e dobras; D, aresta com dobra (manuseio); E, aspecto geral do tijolo com dobras e deformação por apoio (manual?). Durante a manufatura, a argila (natural) apresenta-se bem hidratada e moldável. Fonte: Maria Oliveira, LACOR, 2016

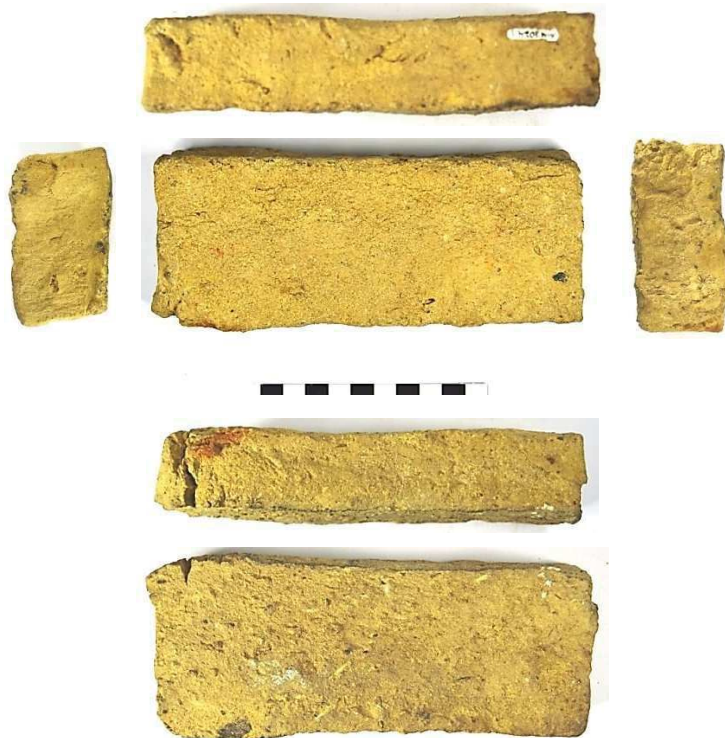
*Figura 11.* Tijolo MM3024.1, com deformação e fratura durante a técnica da manufatura.  
Fonte: Maria Oliveira, LACOR, 2016

Na Figura 11, o tijolo apresentou irregularidades possivelmente associadas ao manuseio durante a produção, pela viscosidade e maleabilidade da argila e pela formação de fissura também associada às propriedades de elasticidade da massa.
