**CASA DO CORPO SANTO – 1531 A 1714.
ARQUEOLOGIA, CONSERVAÇÃO E MUSEALIZAÇÃO**

**CORPO SANTO'S HOUSE – 1531 TO 1714.
ARCHAEOLOGY, CONSERVATION AND MUSEALIZATION**

José Luís Neto

Patrícia Trindade Coelho

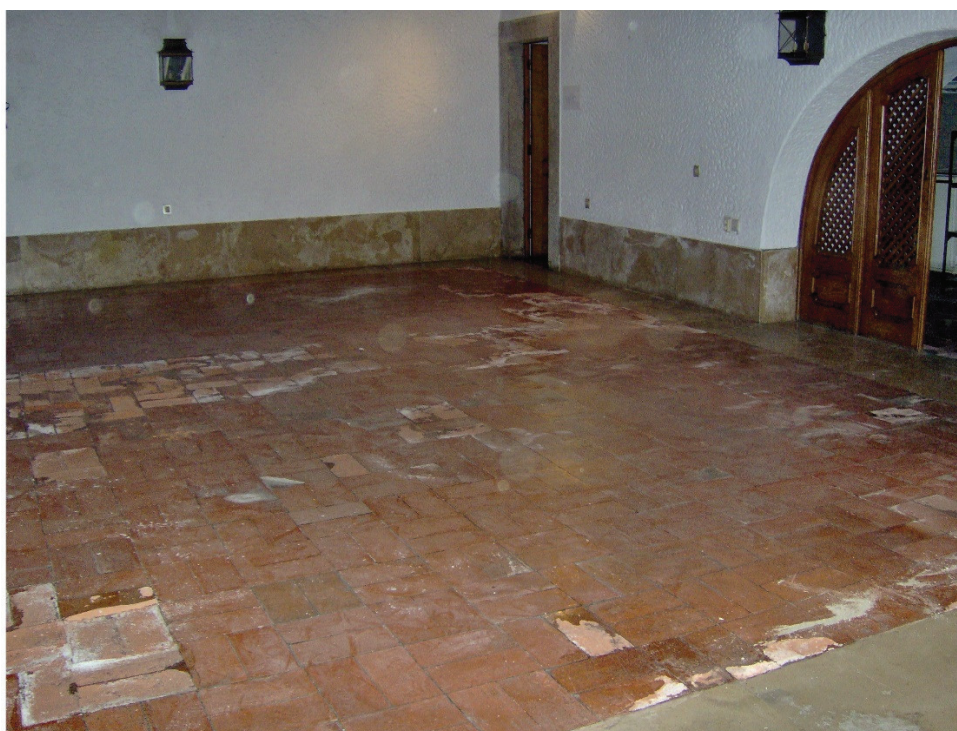
Figura 4. Sala – Antes da intervenção – Piso 1.

Assistiu-se à demolição do piso de tijoleira (piso 1) em uso, o que permitiu fazer registo fotográfico desta operação. Este encontrava-se danificado por infiltrações de salitre, com o seu consequente esboroamento nalgumas zonas. Sob esse piso, encontrou-se cimento, misturado com saibro e pedras (camada 1), nível pouco espesso e retirado a martelo pneumático.

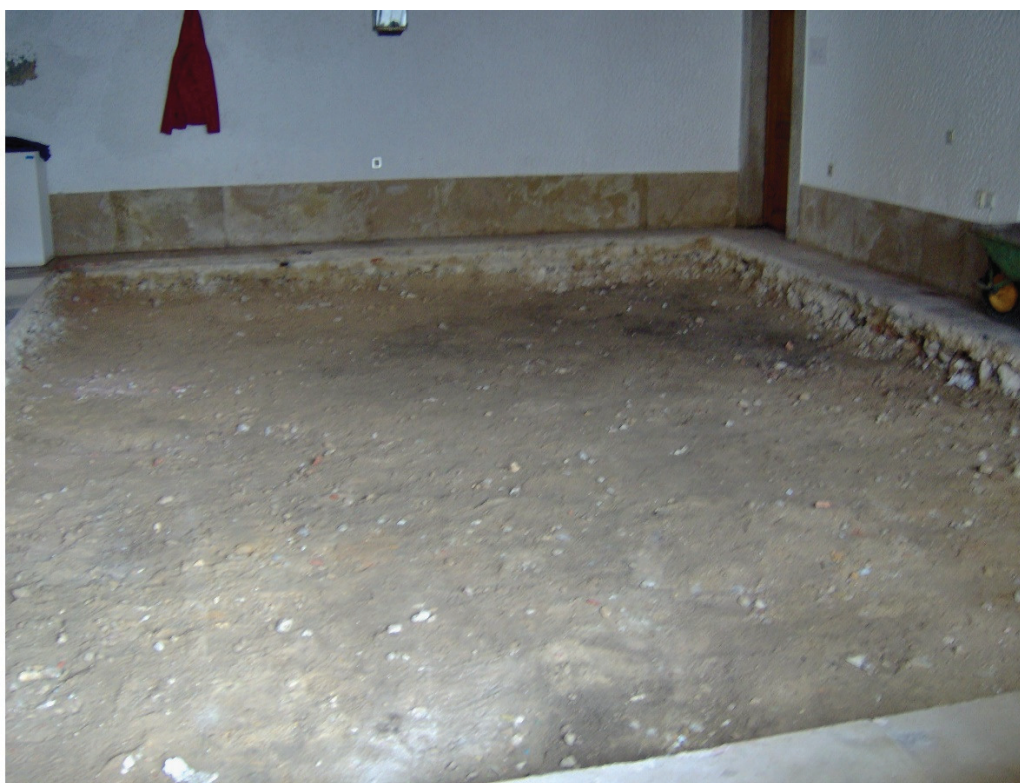
Figura 5. Sala – Topo da camada 2. Fonte: Intervenção Arqueológica na Casa do Corpo Santo. Setúbal, 2008

Após uma camada muito heterogénea, com pedras de pequeno e médio calibre (arenitos, calcários e brecha, não afeiçoados), partes de paredes argamassadas (podendo

ou não apresentar reboco), telhas e tijolos fragmentados, azulejos partidos e bolsas de terra (camada 2), tratando-se de um verdadeiro aterro, com um metro de espessura, coerente em toda a área, feito a partir da destruição de uma edificação.

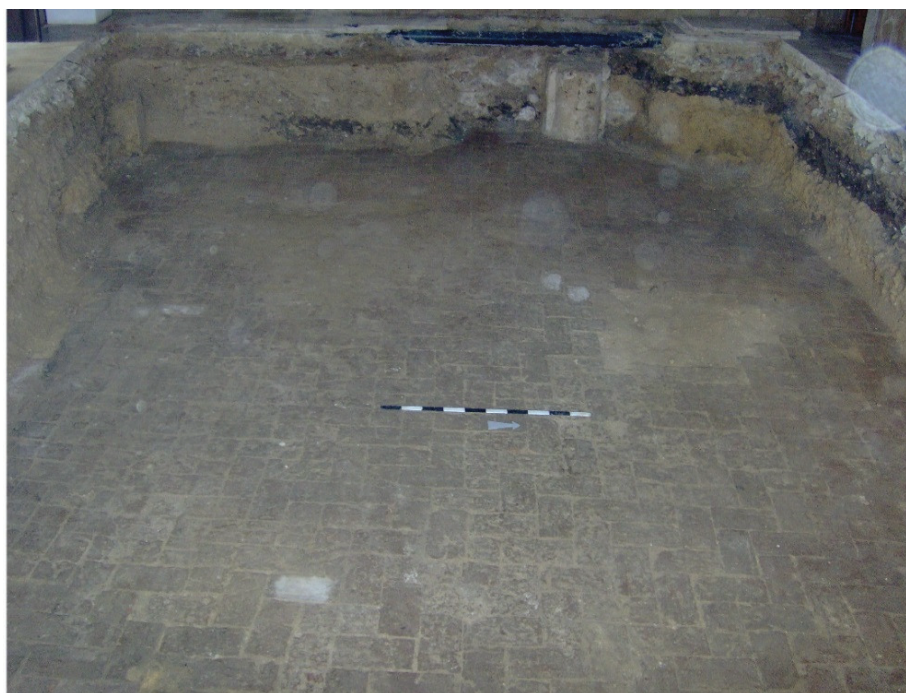
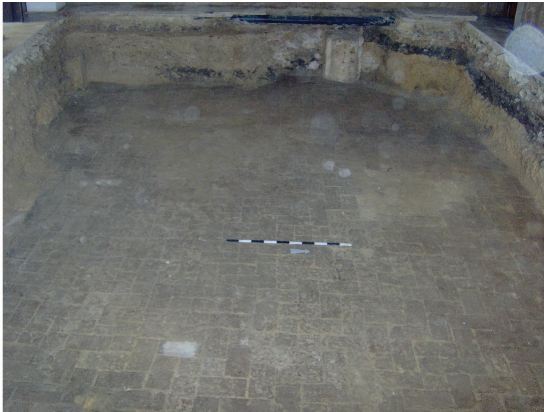
Figura 9. Piso 2 – No canto superior direito da escala a falha de piso de tijoleira, onde foi instalada a sondagem. Fonte: Autores

Figura 9. Piso 2 – No canto superior direito da escada a falha de piso de tijoleira, onde foi instalada a sondagem.
Fonte: Autores.

Perante esse panorama, de um grande salão em assinalável estado de conservação (piso 2), optou-se por realizar uma sondagem de 2 por 2 metros, junto ao corte Norte, na área B. Note-se que, apesar desse achado, não era por isso menos necessário definir a potência estratigráfica do local - e em boa hora tal foi efetuado -, mercê da sua proximidade com a Travessa dos Apóstolos, até então único arqueosítio publicado de Setúbal, com materiais proto-históricos.

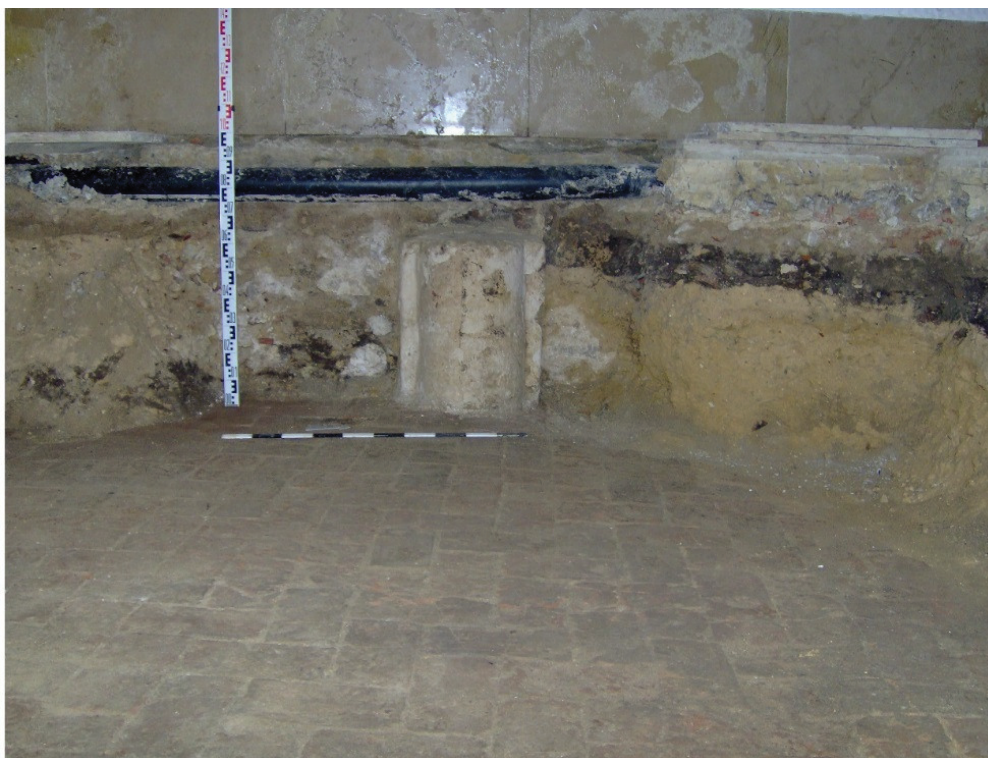
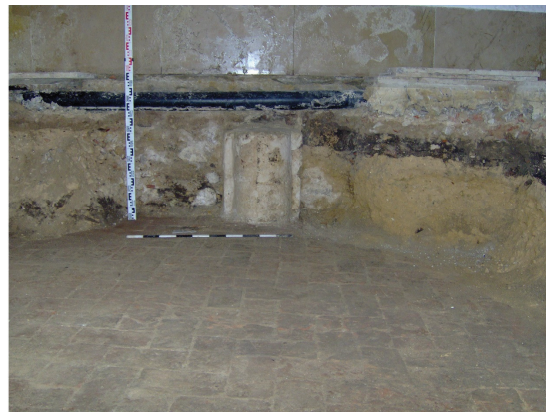
Figura 10. Piso 2 – Corte poente. Fonte: Autores

Figura 10. Piso 2 – Corte poente.
Fonte: Autores.

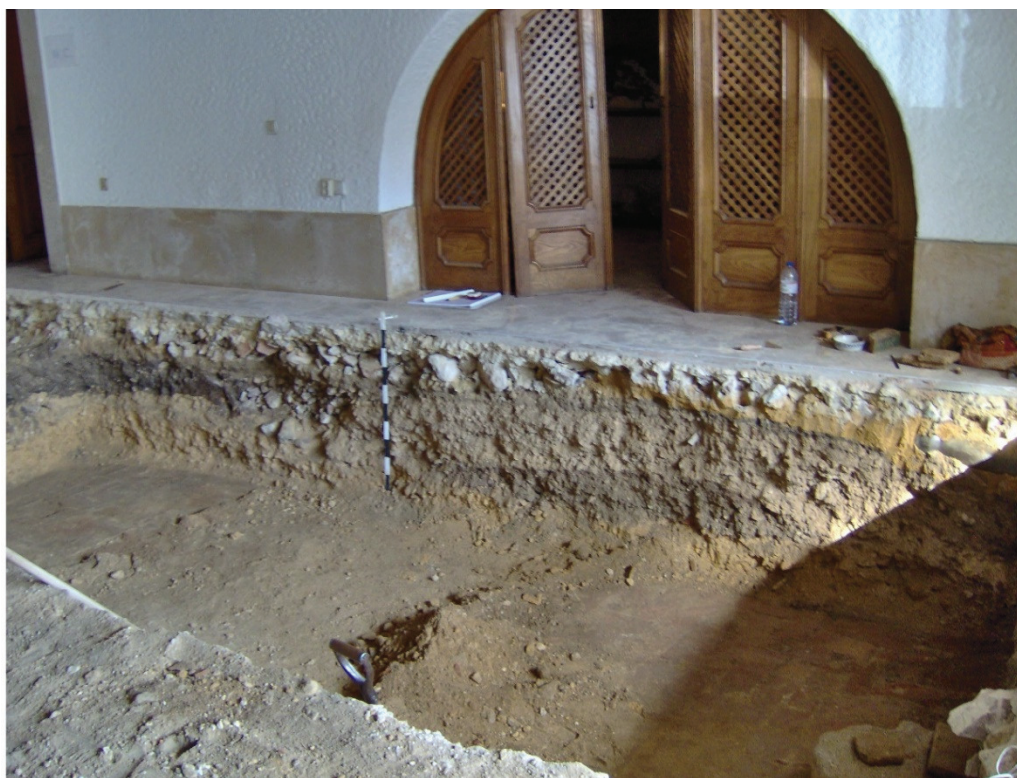
Figura 6. Quadrículas B e C – Piso 2. Fonte: Intervenção Arqueológica na Casa do Corpo Santo. Setúbal, 2008

Um metro depois, identificou-se um piso de tijoleira, disposta em espinha, em razoável estado de conservação (piso 2). Trata-se de uma divisória de dimensão desconhecida, tendo cerca de sete metros de largura, valor estimado pelo aparecimento de uma parede rebocada, com uma meia-coluna de argamassa rebocada adossada, no corte Este, contraposto com outra meia-coluna de argamassa rebocada adossada no corte Oeste. No corte Oeste não apareceu o muro correspondente, devido ao facto do alicerce da divisão actual ter destruído o mesmo, com a sua implantação aproximadamente sobreposta. Na zona SO observaram-se reparações do piso de tijoleira, detetando-se

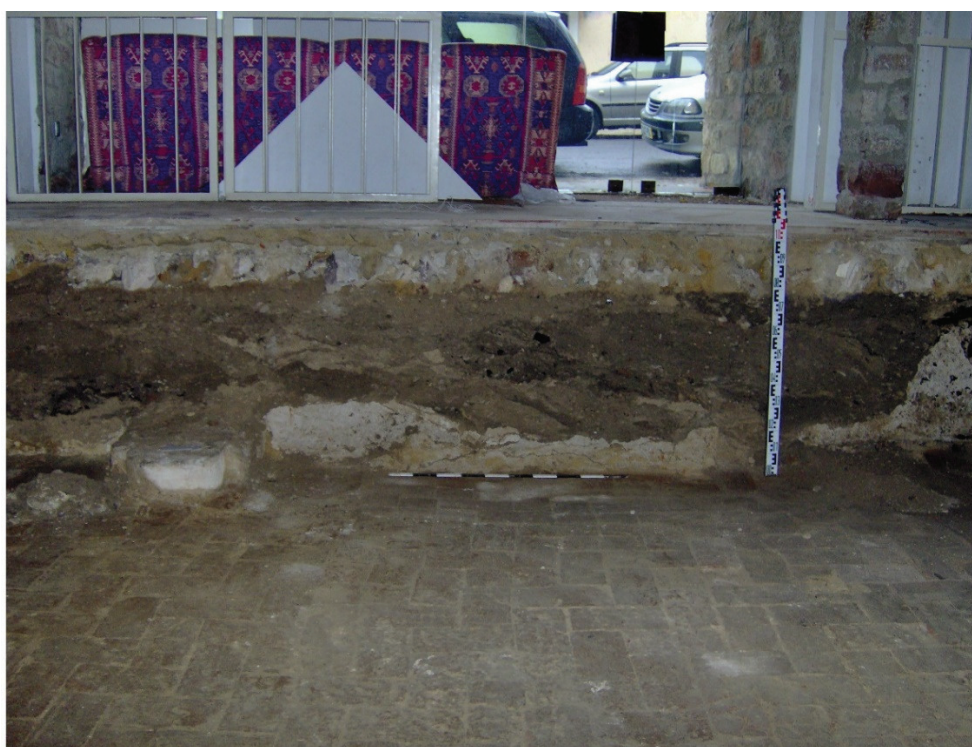
Figura 7. Corte Nascente (Quadr. C e F) – Pisos 1 e 2, e Camadas 1 e 2. Fonte: Intervenção Arqueológica na Casa do Corpo Santo. Setúbal, 2008.

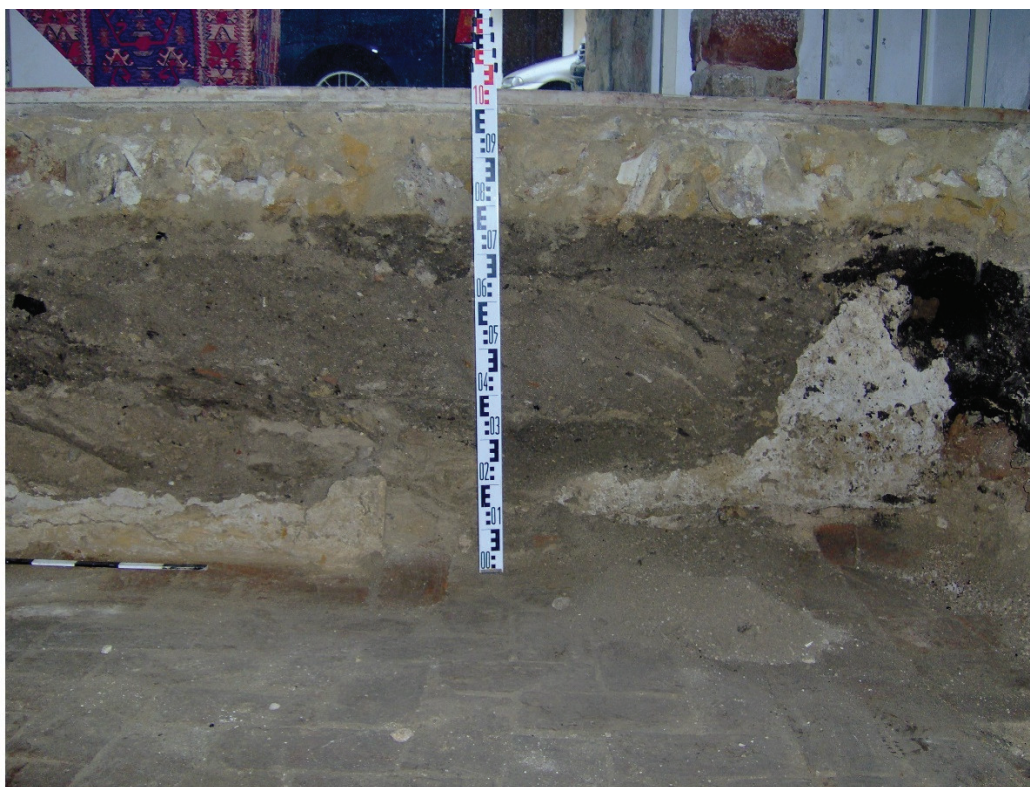
Figura 8. Corte Nascente (Quadr. C e F). Fonte: Autores.

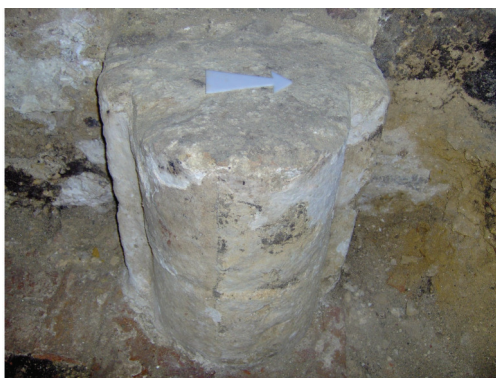
Figura 13. Corte poente – Meia-coluna de argamassa rebocada. Fonte: Autores

Sobre essa divisão convém dizer que é similar à sua congénere descoberta em 2000, com paredes de argamassa rebocadas e piso de tijoleira disposto em espinha. Trata-se, como é evidente, de uma mesma estrutura, todavia, esta surpreende-nos pela dimensão monumental, de um grande salão, possivelmente quadrangular. Apesar de grandiosidade do espaço, as técnicas construtivas foram rudimentares, uma vez que a cobertura não aparenta ter sido em cúpula, mas mais provavelmente em madeira, caso contrário teríamos testemunhos da cúpula na camada 2. Assim, uma grande viga de madeira teria de assentar nas meias-colunas de argamassa rebocada colocadas junto das paredes, passando forçosamente pela coluna pétreia da qual só temos a base, que está relativamente bem centrada na divisão.

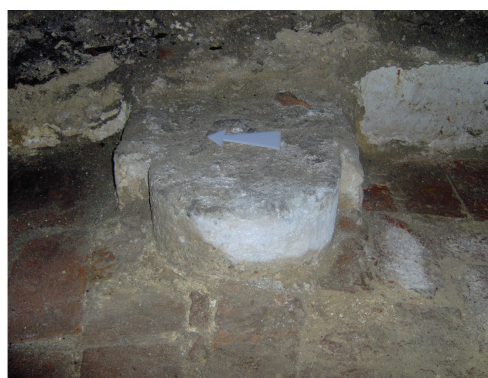
Figura 14. Corte nascente - Meia-coluna de argamassa rebocada. Fonte: Autores

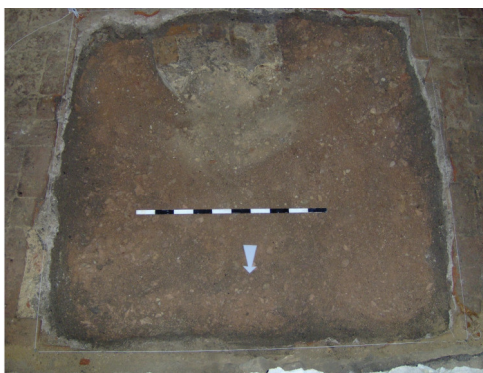
Figura 15. Sondagem – Camada 5. Fonte: Autores

Sob essa, seguiu-se uma camada bastante dura, feita de terra, pedra partida, telhas e tijolos fragmentados e adições de cal (camada 5). De tom rosado, claramente batida, avançou-se com a hipótese de ter por objetivo ser impermeabilizante. Encontrava-se sobre o piso 3, constituído de areia e cal, muito compacto, um estilo de piso de terra batida pouco espesso, mas funcional. Essa técnica fora registada na intervenção arqueológica da Rua de Santa Catarina, n.º 18. O piso 3 apresentava falhas muito grandes, pois com três centímetros de espessura encontra-se sob a camada 5, muito batida e sobre a camada 6, idêntica à 5, que cobria, por sua vez, o piso 4, de técnica igual ao do piso 3. Ou seja, o piso 4, 3 e 2 são uma sucessão de pisos de uma mesma divisão, 2 deles em terra batida e o último em versão tijoleira. Tal foi atestado pelo facto de a anomalia do negativo da camada 3 ter resultado numa estrutura adossada a uma coluna pétreia (estrutura 1), já inexistente, que assentava no piso 3, que, por sua vez, cobria a base da mesma em alvenaria calcária (estrutura 2), assentando no piso 4. Essa coluna estava colocada, aproximadamente, a meio do salão supra-mencionado (piso 2).

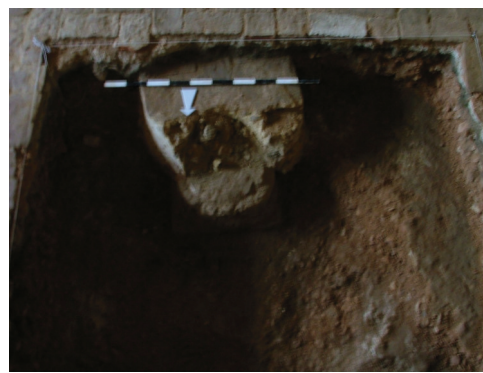
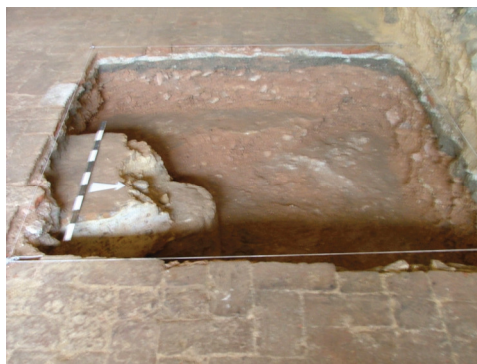
Figura 16. Sondagem – Piso 3 e 4. Fonte: Autores

Figura 17. Sondagem – Piso 3 e 4. Fonte: Autores

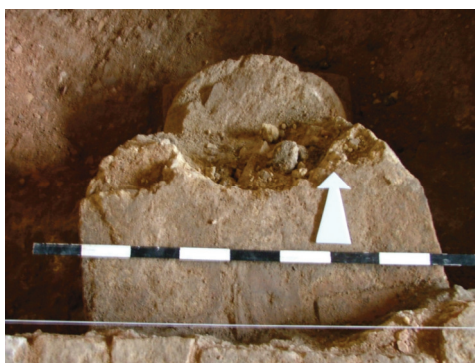
Figura 18. Sondagem – Base de coluna.
Fonte: Autores.

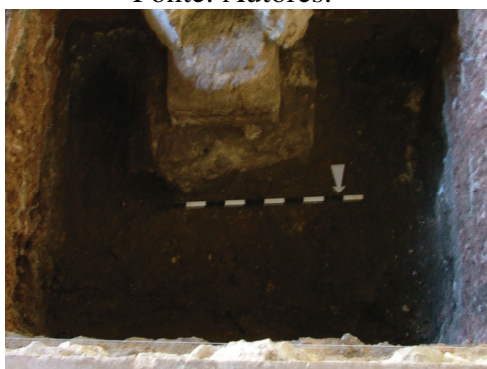
Figura 20. Sondagem – Camada 9
Fonte: Autores.

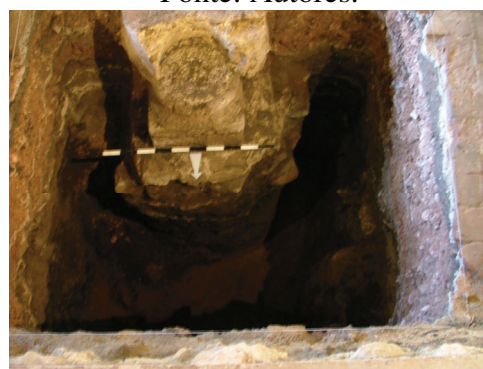
Figura 21. Sondagem - Camada 10
Fonte: Autores.

areias, com um grau de compactação débil, misturada com pedras de diversos calibres, telhas e tijolos fragmentados, bem como alguns materiais. No canto NO da sondagem, observou-se uma concentração de pedras de grandes dimensões aglomeradas, que poderiam corresponder a um alicerce da edificação que originou a camada 8. Contudo, pela reduzida dimensão da sondagem e por não haver um ligante evidente destas pedras, não se reuniram condições para confirmar a hipótese. Sob esse espesso aterro, repousava, por fim, a camada 10, de areia, correspondente á aluvião geológico.
