N. 12 // julho 2020 // Instituto Politécnico de Tomar

**UNIDADES DOMÉSTICAS DO SÉCULO XIX DO BAIRRO DA BOA VISTA
DO RECIFE: UM ESTUDO DO PERFIL TÉCNICO E DAS
CARACTERÍSTICAS ESTILÍSTICO-ARQUITETÔNICAS**

**DOMESTIC UNITS OF BAIRRO DA BOA VISTA DO RECIFE FROM THE
XIX CENTURY: A STUDY OF TECHNICAL PROFILE AND STYLISTIC-
ARCHITECTURAL CHARACTERISTICS**

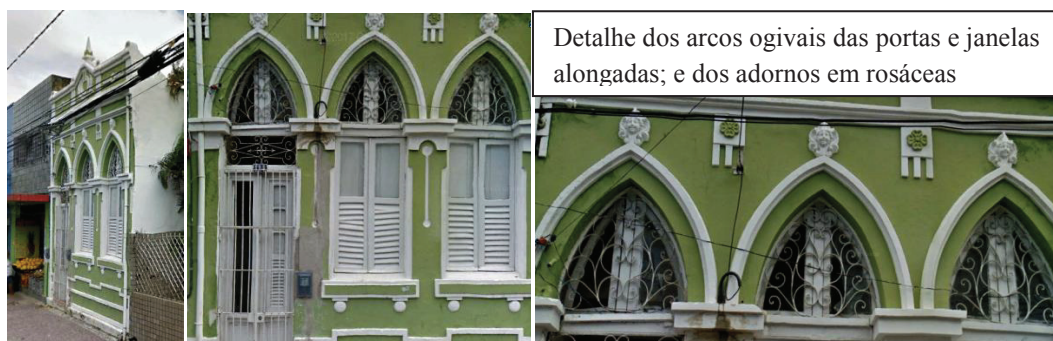
Figura 2. Unidade residencial de número 114, Rua da Santa Cruz. Fonte: Acervo Pessoal, 2018

Esta tendência surgiu na Inglaterra no século XVIII com a reutilização do Estilo Gótico, então chamado de Neogótico; que traz de volta as características do Estilo Gótico da última fase da Idade Média em meados do século XVIII, com o surgimento do romantismo na arquitetura em uso puramente estético e representativo cultural. (Pereira, 2011, pp. 2-3). Na Boa Vista algumas destas características podem ser representadas pela unidade residencial de número 114 da Rua da Santa Cruz, conforme Figura 2.
