Materialidade arqueológica: entre a Geografia e as Sociedades Humanas

ACOMPANHAMENTO ARQUEOLÓGICO NO FÓRUM LUÍSA TODI SUBSÍDIO PARA OS ESTUDOS ARQUEOLÓGICOS NA CIDADE DE SETÚBAL

ARCHAEOLOGICAL WORK AT THE *LUÍSA TODI*FORUM AID FOR ARCHAEOLOGICAL STUDIES IN SETÚBAL

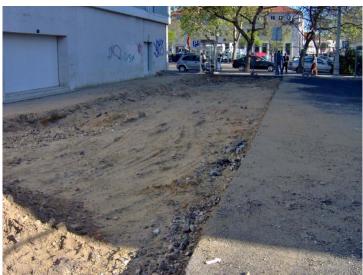
Figura 2 – Vista para a Avenida Luís Todi. Fonte: Intervenção arqueológica de 2008. Fonte: dos autores.

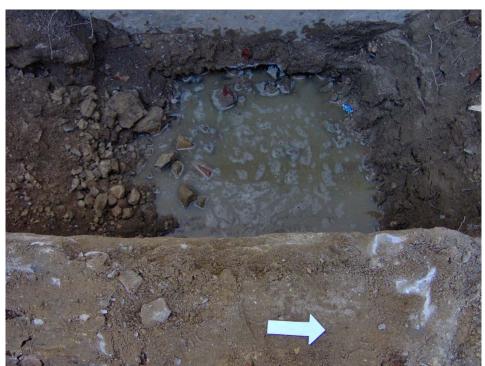
Figura 4 - Escavação entre muros, com aparecimento do lençol freático. Fonte: Intervenção arqueológica de 2008, dos autores.

A estratigrafia não apresentou grandes novidades, no contexto do já previamente identificado, na cidade de Setúbal. As primeiras camadas correspondem a deposições recentes - camadas 1 a 7 -, sendo a camada 9, de areia de praia. Após a escavação das primeiras camadas, a cerca de 50cm de profundidade, surgiu um muro, com cerca de 90 cm de largura, distanciado da parede do edifício atual em cerca de 140 cm e paralela a este. Uma vez posto a descoberto, optou-se por aprofundar primeiro a área entre muros, facilitando o acesso à retroescavadora.

Observou-se que, aquando da construção do edifício atual, toda a área entre os muros teve enchimento, constituído por pedras de grandes dimensões até às camadas de areia. O muro era constituído por alvenaria de grande e média dimensão, ligada com argamassa, tendo na sua face poente restos de reboco com pintura, correspondendo à face interior do edifício primitivo. Este corresponde ao muro nascente do Teatro Rainha Dona Amélia, demolido em 1956, assentando, por sua vez, na camada de areia. Junto ao corte norte, foi detetado um muro muito destruído e que seria perpendicular ao primeiro, correspondendo à parede norte do Teatro Rainha Dona Amélia.

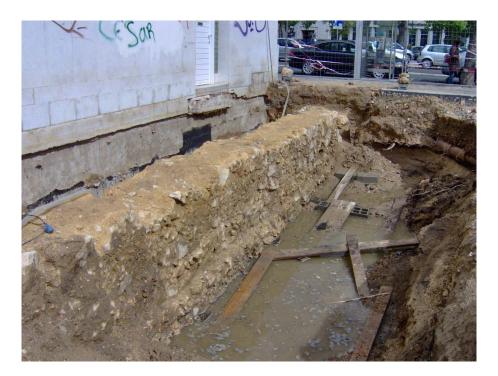
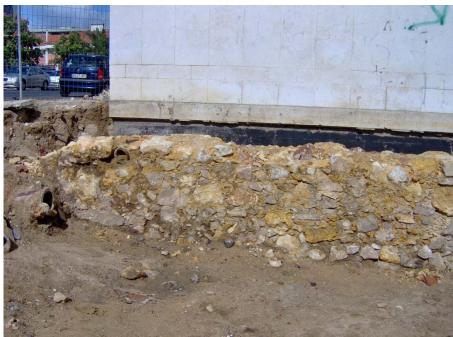
Figuras 5 e 6 – Alicerce descoberto, assente em antiga praia. Fonte: Intervenção arqueológica de 2008, dos autores.

Tratando-se de um acompanhamento em zona de pouca relevância arqueológica, foi com alguma surpresa que surgiram dados relevantes. Assim, o muro do Teatro Rainha Dona Amélia é de particular interesse, porquanto as plantas estão perdidas e, conjuntamente com as fotografias de arquivo, permitem-nos concluir que as dimensões da antiga estrutura e do Fórum Luísa Todi são muito semelhantes.

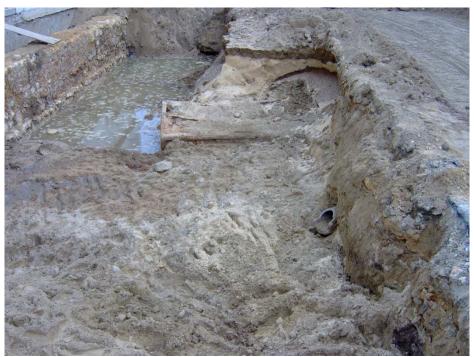
Figura 7 – Redescobrimento da antiga praia. Fonte: Intervenção arqueológica de 2008, dos autores.

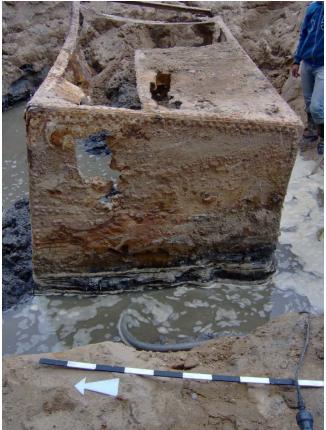
Figura 8 - Caixa/contentor metálico posto a descoberto. Fonte: Intervenção arqueológica de 2008, dos autores.

Uma vez posta a descoberto toda a extensão do muro, pudemos proceder à escavação da restante área, tendo sido detetada, na camada 9 (camada de areia fina), uma estrutura em ferro, já muito danificada, que corresponderia a uma caixa de depósito (com aplicação de rebites), à cota de 0.50m. O seu interior já se encontrava com areia, mas no fundo foram detetados restos de crude, facilmente reconhecível pelo odor no contacto com o ar e a água.

No que respeita à caixa metálica, temos de nos deter em dois aspetos. O primeiro é que é possível fazer colagens de fragmentos encontrados no seu interior e exterior, casos de uma malga vidrada a melado e de um assador de cerâmica comum, ambos de produções locais. Tal indica, de forma inequívoca, que a caixa estava desativada aquando do seu aterro, em perfeita sintonia com o que estava ao seu redor. Assim sendo, materiais que aí se encontraram ajudaram a calibrar a cronologia da camada, do mesmo modo que os materiais das areias auxiliaram a classificar a caixa.

Outro aspeto relevante foi o aparecimento do contentor metálico, associado aos restos de madeira, demonstrando, que se tratava de vestígios de uma embarcação abandonada na praia, como muitas outras que ainda hoje se vêm em total decomposição. Os restos de crude no contentor e a madeira levam a presumir que esta embarcação foi previamente descarnada de tudo aquilo que pudesse ter interesse e ser reaproveitado. As cerâmicas, conjuntamente com a construção do Teatro, permitem-nos datar esse momento de aterro, encerrando o banco de acostagem, o qual havia sido criado na sequência das obras efetuadas para a construção das muralhas da Restauração, datando da segunda metade do Século XVII.

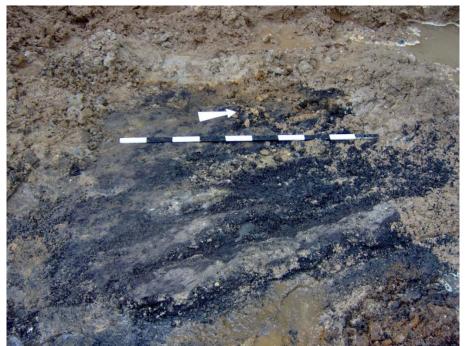
Figura 9 - Nível de matéria orgânica na antiga praia. Fonte: Intervenção arqueológica de 2008, dos autores.

Sob a camada 9, de areia fina que se encontrava sobre a caixa metálica e a norte desta, foi detetado um nível de uma camada de matéria orgânica, compacta e que parece corresponder a madeira em decomposição. Este nível encontrava-se à cota de 1.18 metros.

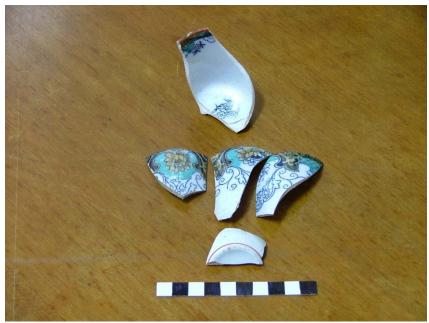
Figura 10 – Antiga praia. Produção exógena orientalista. Século XIX. Fonte: fotografia dos autores.

Assim, temos, por exemplo, um conjunto de produções de faiança extremamente interessante. É o caso de uma chávena de chá, de pastas caulinas, e pó de pedra, de tratamento industrial, com um acabamento vidrado que facilmente nos levaria a confundila com uma porcelana chinesa, que pretende imitar. Apresenta um bordo ligeiramente extrovertido, corpo quase vertical, fechando num pé baixo anelado e fundo. A decoração está praticamente centrada na metade superior de ambas as superfícies, numa profusão vegetalista a azul, verde, vermelho e preto, sobre esmalte branco. Na face externa, sobre a linha do pé, apresenta uma banda a vermelho. Na face interna, no fundo, apresenta três flores a azul. Outro exemplo é um pequeno fundo, também ele orientalista, onde, no fundo externo apresenta uma marca "CANTO [...] D. F." com um "O F" gravado. Na face externa apresenta uma figuração chinesa relacionada com o chá, a preto e dourado. São duas peças de proveniência exógena, provavelmente de fabrico inglês ou francês, da primeira metade do Século XIX, quando os orientalismos estavam em grande moda. Igualmente exógeno é o fragmento de fundo de garrafa em grés vitrificado, que ostenta a marca de uma coroa em punção.

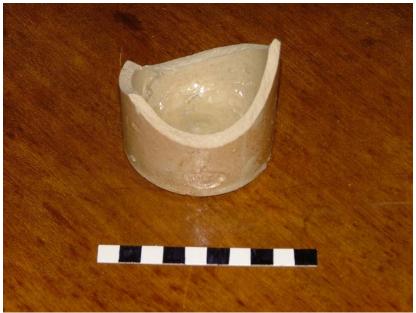
Figura 11 – Antiga praia. Garrafa de grés com marca. Século XIX. Fonte: fotografia dos autores.

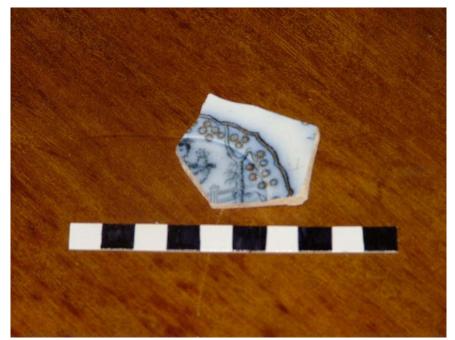
Figura 12 – Antiga praia. Produção orientalista. Século XIX. Fonte: fotografia dos autores.

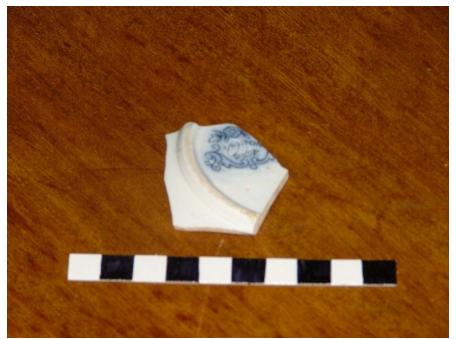
Figura 13 – Antiga praia. Marca inglesa da peça da figura 12. Século XIX. Fonte: fotografia dos autores.

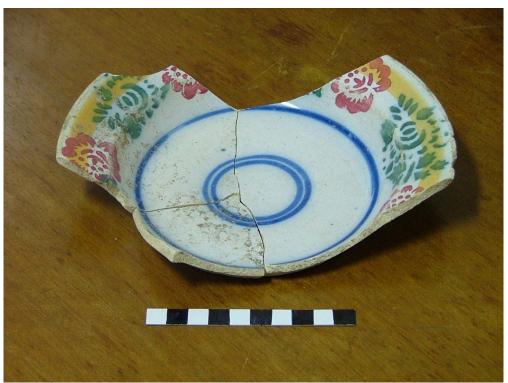
Figura 14 – Antiga praia. Prato de faiança portuguesa. Século XIX. Fonte: fotografia dos autores.

No que às produções nacionais diz respeito, ao nível da faiança, temos um prato esmaltado a branco, de bordo extrovertido, aba simples, caldeira pronunciada e fundo raso sobre pé baixo em anel. A decoração concentra-se na face interna. No fundo temos uma banda a azul de cobalto, ao longo da linha de junção da caldeira com o fundo. Outros dois círculos, centrais, igualmente a azul, perfazem o conjunto decorativo do fundo. Na aba temos uma banda a amarelo onde, espraiando-se até à caldeira, se alternam flores estilizadas, a verde, com outras, a vermelho. A pasta é beije, muito depurada, sem

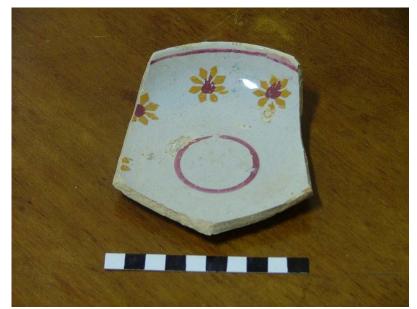
Figura 15 – Antiga praia. Taça de faiança portuguesa. Século XIX. Fonte: fotografia dos autores.

inclusões e dura, indiciando tratamento industrial. Uma outra taça esmaltada, de bordo extrovertido, corpo semi-elipsoidal e fundo raso sobre pé baixo anelado, apresenta a decoração também na face interna. Simples, com uma banda a vinoso no início do corpo e outra no fundo, tem, nas paredes, a intervalos regulares, uma flor com o núcleo a vinoso e as pétalas a amarelo. Acresce ainda um outro prato esmaltado a branco, de bordo extrovertido, aba simples, caldeira pronunciada e fundo raso sobre pé baixo em anel. A decoração concentra-se na face interna. No fundo temos uma banda a vinoso ao longo da linha de junção da caldeira com o fundo. Como motivo central, uma flor a azul de cobalto. Na caldeira uma banda a amarelo e na aba, duas linhas vermelhas separam flores a azul. Também com o mesmo tipo de pastas, temos um fundo de taça esmaltada a branco, com um pé baixo, mas pronunciado. Na face interna, no fundo, apresenta uma figuração feminina, de longa saia e avental, ladeada por flores a azul, verde, vermelho e amarelo. Lamentavelmente nenhum dos fragmentos apresenta marca, mas tal não impede que se os possa atribuir a produções Oitocentistas.

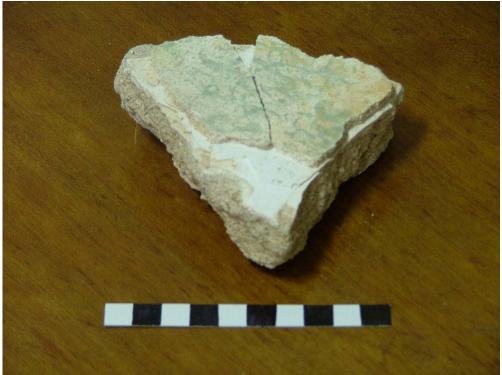
Figura 16 – Fragmento de muro pintado a marmoreados verdes (possivelmente têmpera). Século XIX. Fonte: fotografia dos autores.

Outro tipo de material corresponde a fragmento de fresco parietal, onde se pode observar a utilização do verde. Igualmente parietais são os fragmentos de azulejo, um em esponjado, a vinoso, e outros dois pequenos fragmentos, a vinoso, amarelo e verde, sobre branco, de motivos vegetalistas estilizados.

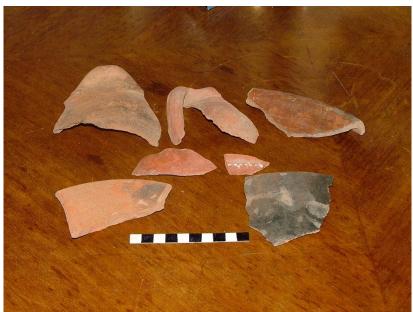
Figura 18 – Antiga praia. Fragmentos de cerâmica comum setubalense e alentejana, datáveis da centúria de setecentos. Fonte: fotografia dos autores.

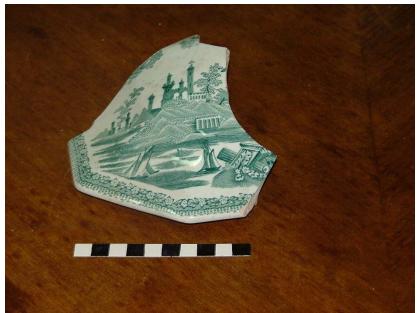
Figura 19 - Antiga praia. Tampa de terrina Cavalinhos a verde, fábrica de Sacavém, 1860 - 1890. Fonte: fotografia dos autores.

Conjuntamente com este elemento de datação mais calibrada, temos, de fora do contentor, um fragmento de tampa de uma terrina, que apesar de não ostentar marca, corresponde a uma produção da Fábrica de Loiças de Sacavém, não só por apresentar uma pasta de caulino e pó de pedra, mas por ter, na face externa, os famosos motivos decorativos denominados por *cavalinhos*. Pintado a verde, as peças com *cavalinhos* são classificadas como passível de terem sido produzidas entre as décadas de sessenta a inícios de noventa do Século XIX, de acordo com Ana Paula Assunção (1997) e corroboradas por Artur de Sandão (1999, pp. 199-202, vol. 2).

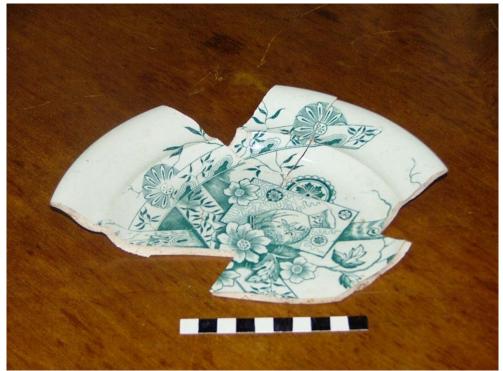
Figura 20 - Antiga praia. Prato da fábrica de Alcântara. De 1885 a inícios do século XX. Fonte: fotografia dos autores.

É esse o segundo aspeto pois, no seu interior, encontramos um prato esmaltado a branco, de bordo extrovertido pendente, com separação entre a aba e caldeira, pé raso sobre anel muitíssimo baixo. A pasta é de caulino e pó de pedra. A decoração concentrase na face interna, no fundo e caldeira, predominantemente. A decoração, a verde, apresenta, aparentemente, uma alegoria que, por estar fragmentada, não permite a leitura. Contém um vaso, flores e outros elementos, numa peça de qualidade, da Fábrica de Loiças Finas de Lopes & Companhia, de Alcântara, conforme à marca no reverso. Outro fragmento de fundo, também ele pintado a verde sobre branco, com uma árvore, pertence ao mesmo fabricante. De referir que estas, e as restantes marcas identificadas no presente trabalho, não se encontram registadas no detalhado trabalho do *Dicionário de Marcas de Faiança e Porcelanas* (Simas & Isidro, 1996).

A Fábrica de Loiças Finas de Lopes & Companhia, de Alcântara, foi fundada em 1885, e laborou até ao começo do Século XX, sendo que da sua produção pouco ou quase nada se conhece (Custódio, 1994, pp. 379-380). Não é referida, por exemplo, por Artur de Sandão, na sua *Faiança Portuguesa* (1988).

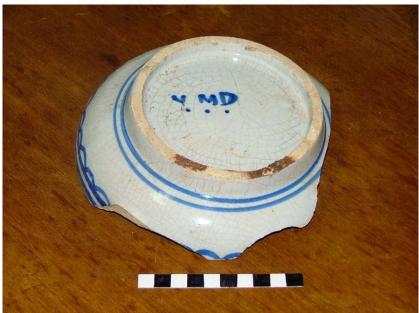
Figura 22 - Aterros, Pote a azul e verde, Marca V. M. D. Século XIX. Fonte: fotografia dos autores.

Por último, sobre a camada de areia, encontrámos materiais muito díspares, desde latas de *coca-cola* e *iced tea*, a peças coevas com o aterro de final do Século XIX, como é o caso do fundo de um pote de grandes dimensões em faiança portuguesa, esmaltada a branco. A pasta é beije, muito depurada, sem inclusões e dura, indiciando o seu tratamento industrial, com adesões ferrosas. A pintura, a azul de cobalto em bandas, centra-se na face externa. Possui um motivo a verde que não é possível interpretar. No fundo, uma marca pintada a azul, com "V. M.D.".
