Materialidade arqueológica: entre a Geografia e as Sociedades Humanas

O NAUFRÁGIO DO NAVIO-VAPOR CHILDWALL HALL, 1878

THE SINKING OF THE CHILDWALL HALL STEAMSHIP, 1878

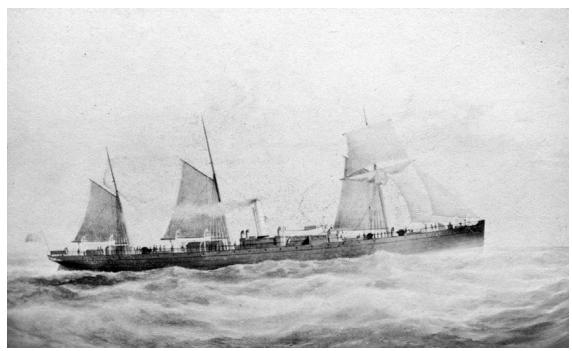
Figura 1 – Navio Branksome Hall (idêntico ao Childwall Hall) a navegar. Fonte: Foto de Arq. Pessoal do Autor, cedida por A. Graham Lappin.

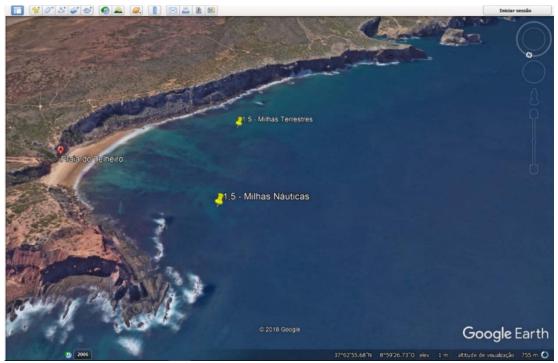
Da análise da informação apresentada por este documento oficial e desconhecendo se estariam a falar de Milhas Terrestres ou Marítimas, as posições aproximadas e medidas utilizando o Google Earth são as apresentadas na imagem seguinte:

Figura 5 – Localizações aproximadas de 1,5 Milhas Terrestre/Marítima a partir do Cabo de S. Vicente. Fonte: Imagem extraída do Google Earth, em 17/03/2019.

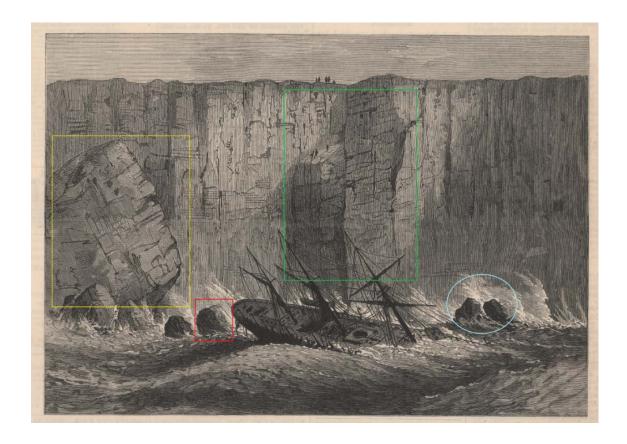
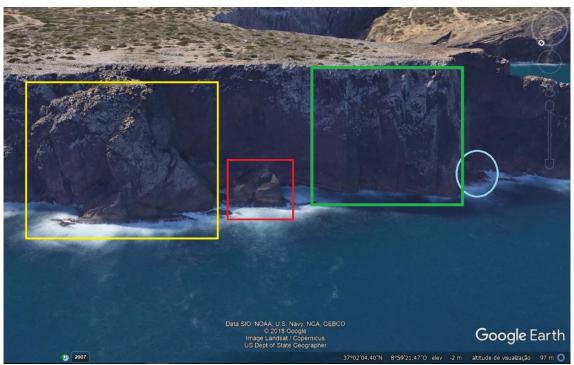
Figura 6 – O Childwall Hall sobre as rochas. Fonte: Foto de documento de Arq. Pessoal do Autor.

Comparação entre a Ilustração 1 e o local. Imagem extraída do Google Earth, em 17/03/2019.

São de grande importância os desenhos realizados no local do naufrágio em 1878, publicados na Revista Semanal Inglesa "*The Illustrated London News*", pois permitem a comparação com o relevo actual. A informação sugere que o navio foi contra as rochas, o chão era arenoso, a poucos metros de penhascos íngremes.

Tendo em conta a distância definida pelo casal Nesfield, 1 milha terrestre, medida a partir do Cabo de São Vicente e os desenhos da época encontramos algumas semelhanças em vários pontos.

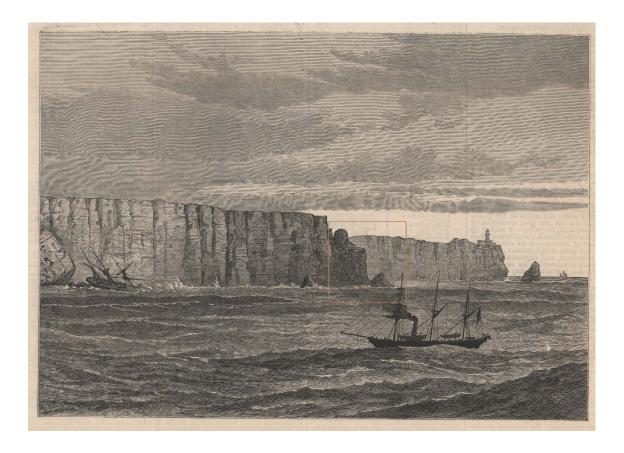
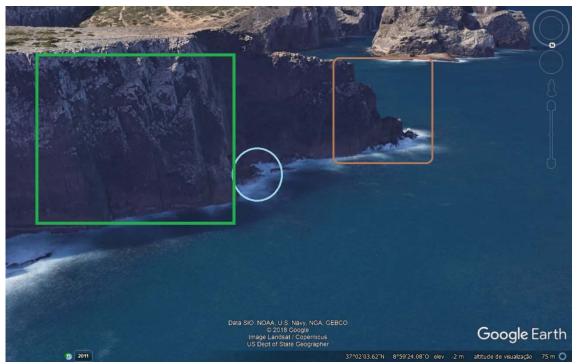
Figura 7 – HMS Express no local do naufrágio. Foto de documento do Arq. Pessoal do Autor. Comparação entre a Ilustração 2 e o local. Imagem extraída do Google Earth, em 17/03/2019.

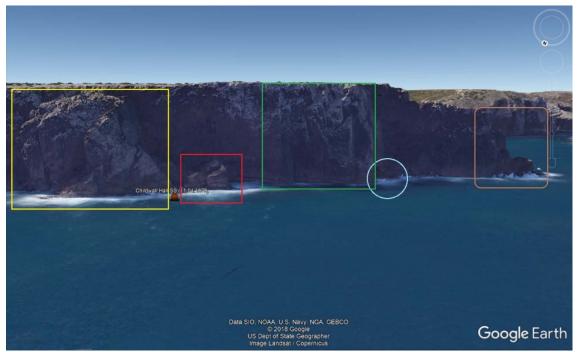
Figura 8 – Identificação dos elementos comuns entre as Ilustrações de 1878 e o local em 2007. Fonte: Imagem extraída do Google Earth, em 17/03/2019.

A inspecção visual das imagens anteriores da costa via satélite, onde se supõe ter ocorrido o naufrágio, permite identificar os pontos descritos pelos passageiros nos seus relatos históricos nomeadamente as pedras, as rochas e os penhascos. Assim:

"O vapor partiu de Liverpool na manhã do dia 6 de Abril e naufragou às 4h20m do dia 11 de Abril, nas pedras (Vermelho) que se encontram na base de um penhasco íngreme (Verde) a 1 milha ou mais a norte do Cabo de S. Vicente."

"Encontrou o naufrágio no chão arenoso, a poucos metros de penhascos íngremes (Verde), como mostrado na nossa ilustração. (...) e 4 homens foram puxados para cima do penhasco (Verde) por cordas, e assim foram salvos."

"Ao chegar lá, vimos o médico nas rochas abaixo (Vermelho), enquanto no topo das rochas (Amarelo) havia um fogueiro e um camareiro que tinham conseguido subir para o cimo das rochas. A rocha é quase perpendicular, e o camareiro, que a escalou (Amarelo) sem o auxílio de uma corda, disse que mal sabia como tinha conseguido subir. (...) O capitão fez então a primeira tentativa, mas só foi içado cerca de 20 jardas, quando uma das cordas que se tinha desgastado em contato com as rochas cedeu, e ele caiu sobre as rochas abaixo (Vermelho), tendo morte imediata." (ALLEN'S INDIAN MAIL, 1878, p. 559).

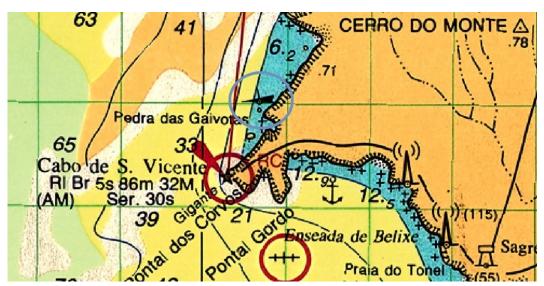
O estudo de um elemento documental mais recente, a Carta Náutica do Cabo de Sines a Lagos (Carta Náutica – Cabo de Sines a Lagos 24P05 – Loja do Navegante. Obtido na http://loja.hidrografico.pt/ln/produto/cabo-de-sines-a-lagos/ [Consultado a 06/01/2019], faz referência a um naufrágio que, dependendo das marés e pela profundidade a que se encontra, causa perigos à navegação. Parece possível inferir que se refira ao navio Childwall Hall.

Figura 9 - Referência a naufrágio (círculo azul) na carta náutica, na zona identificada.

Da discussão apresentada parece possível concluir que o naufrágio terá ocorrido nas imediações da rocha da *Ponta dos Arquizes*, a norte do Cabo de S. Vicente (Hipótese 2), e não no suposto local que a documentação histórica, do Departamento Marítimo do Sul, refere como tendo ocorrido a 1.5 Milhas ao Norte do Farol do Cabo de S. Vicente.

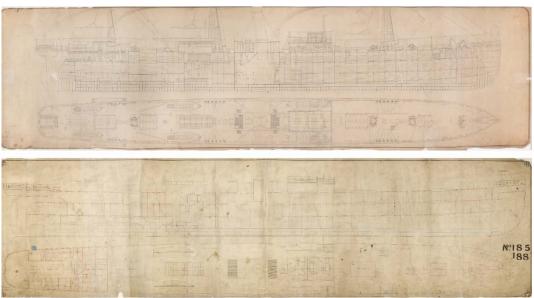
Figura 10 – Planos de construção do Childwall Hall. Fonte: Science Museum Group, Londres.

O Childwall Hall, com o número oficial 74513, construido em 1876 com o "Yard No" 189, tinha 101,13m de comprimento, 10,44m de boca, possuia 2 convés, 3 mastros e tinha 4 compartimentos estanques, com anteparas em ferro. Estava equipado com 2 motores de 300 nhp e a propulsão era a vapor (1x Screw) e vela.

Com base nos mesmos planos de construção, foram construídos pela *The London* & *Glasgow Engineering and Iron Shipbuilding Company Limited*, de Glasgow, os navios Branksome Hall, Childwall Hall, e Trentham Hall, todos eles com casco em ferro, hélice e equipados com velas (*Engineering: 1877-01-26*, Obtido na https://www.gracesguide.co.uk/Engineering_1877/01/26. [Consultado a 05/01/2019].
