CALÇADA DE N^a SR^a DA CONCEIÇÃO LUGAR DA MULHER MORTA (OURÉM, PORTUGAL)

O presente artigo reporta-se a um acompanhamento de obra no lugar da Mulher Morta (Freguesia de N^a Sr^a das Misericórdias, Concelho de Ourém). O acompanhamento enquadrou-se na necessidade de repavimentação da Calçada de N^a Sr^a da Conceição, bem como da área envolvente ao Cruzeiro da Mulher Morta. A fazer fé no trabalho de investigação de Ribeiro (2008) e considerando a qualidade autóctone das matérias-primas empregues, este pavimento foi, muito provavelmente, construído em tempos medievos. Os trabalhos arqueológicos constaram do acompanhamento da remoção do betuminoso, limpeza e decapagem da Calçada, observação da técnica de construção da mesma, levantamento fotográfico exaustivo, decalque da epígrafe inscrita no corpo sub-trapezoidal do Cruzeiro e observação do interior da Alminha.

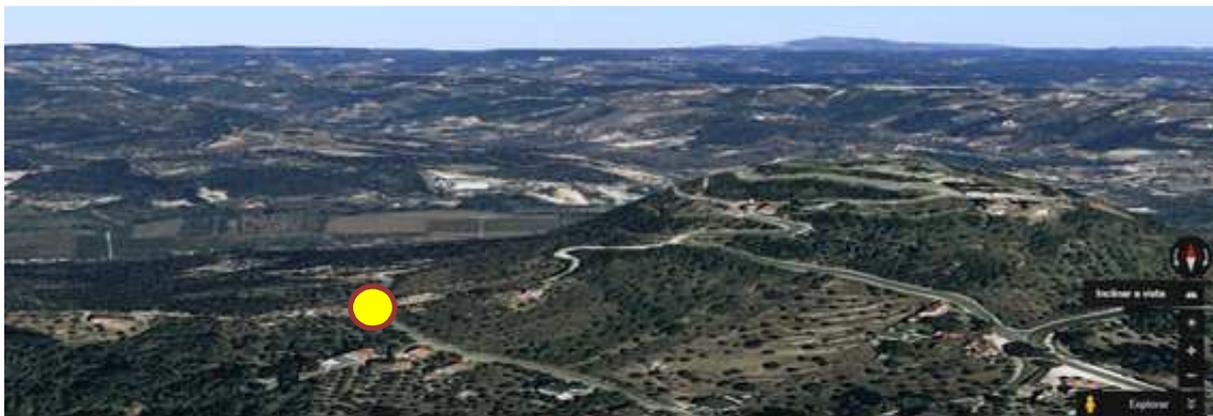
Figura 3. Perfil que mostra o cume onde está implantado o Castelo de Ourém e a localização da área afectada pelos trabalhos arqueológicos. Fonte: Google Earth

A cumeeada corresponde à implantação do Castelo-Paço dos condes de Ourém, ultrapassa a cota dos 300 metros (vd. Figura 3.),

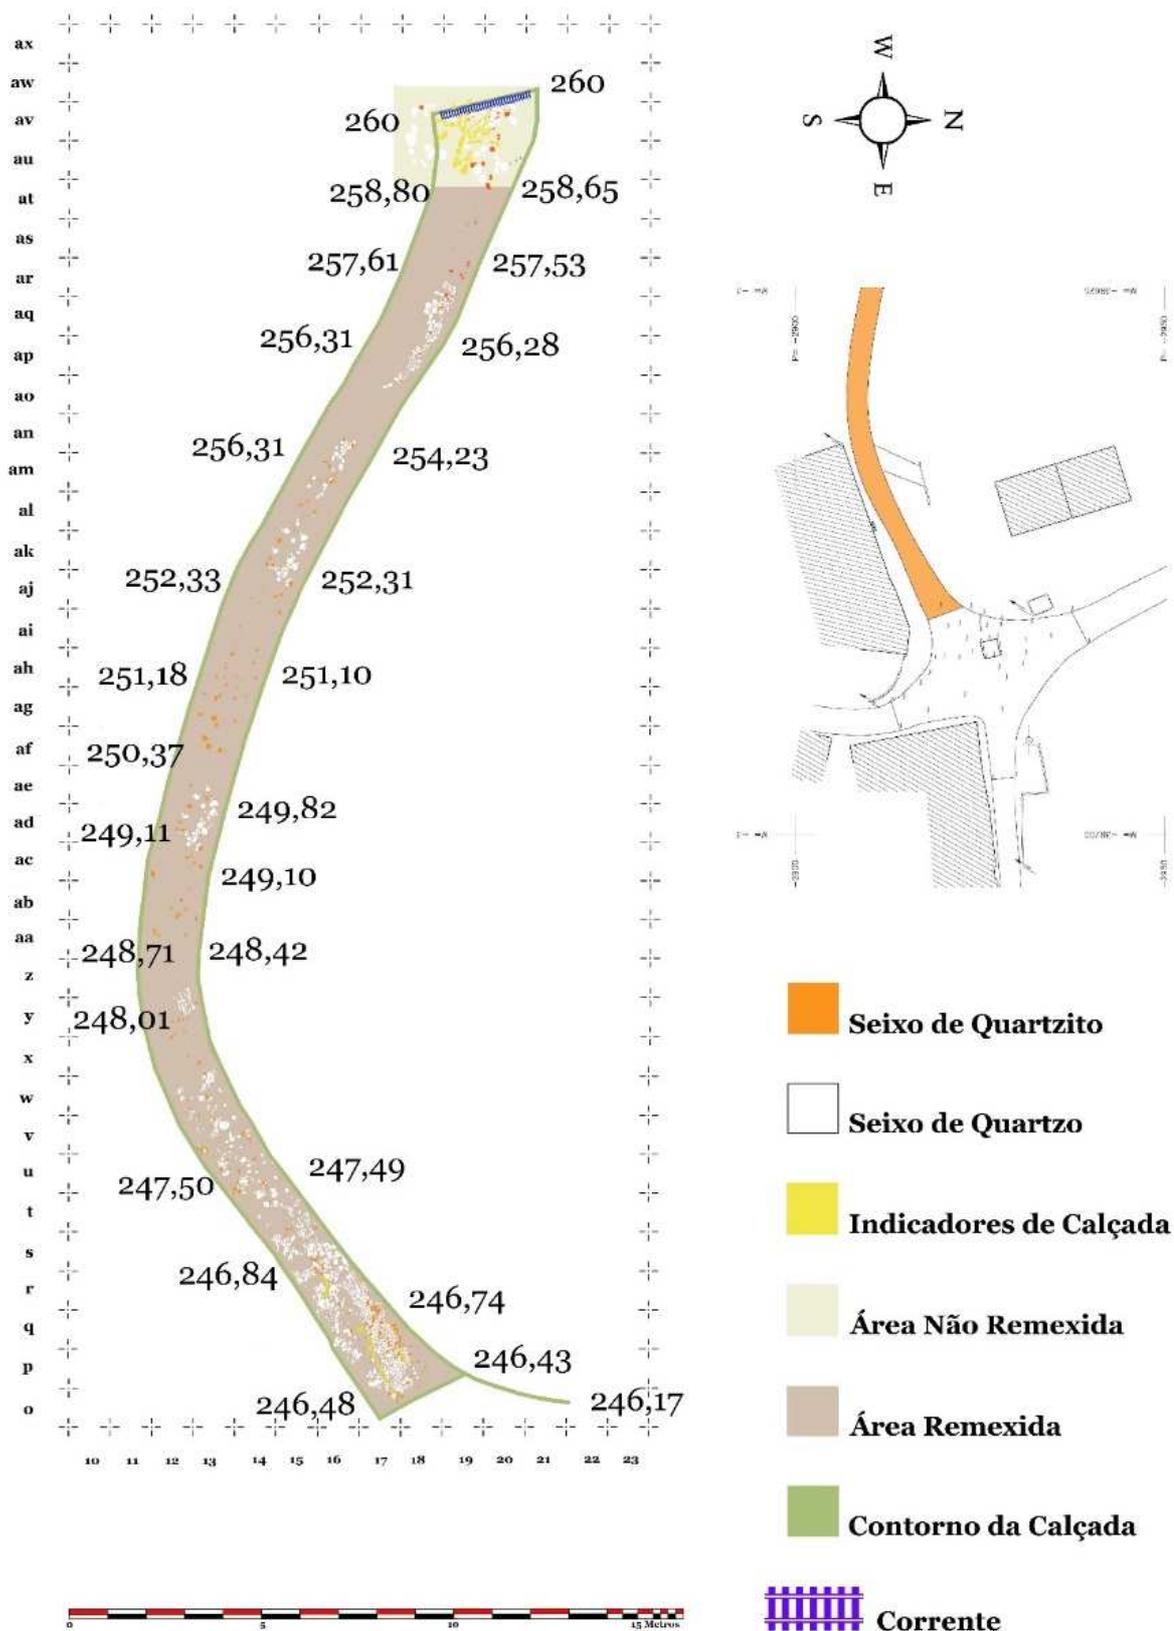
Figura 9. Planta do levantamento arqueológico realizado no troço de Calçada de N^a Sr^a da Conceição. Fonte: Ana Cruz, 2016

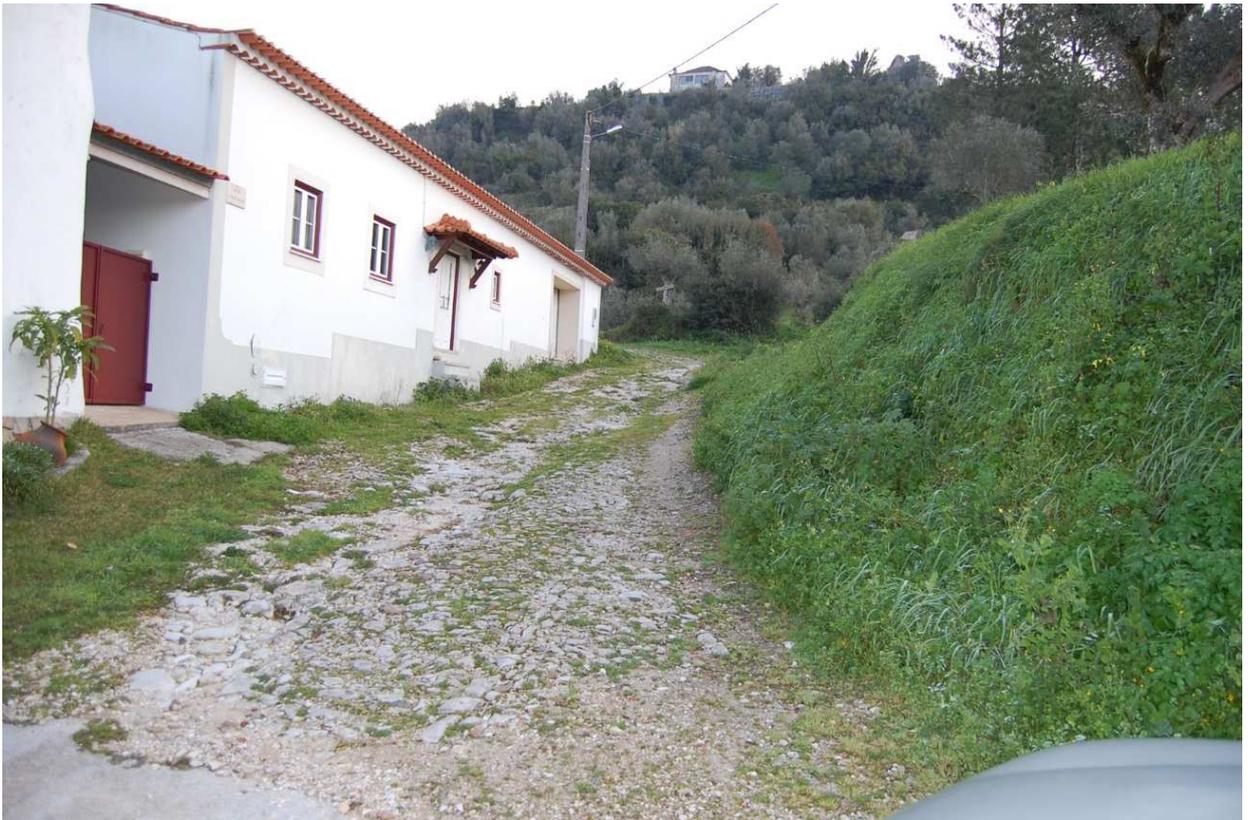
Figura 10. Vista do troço de Calçada de Nº Srª da Conceição. Fonte: Ana Cruz, 2016

É a partir desta edificação numa cota bastante elevada, sugerindo necessidade de avaliar visualmente a envolvente geomorfológica desta cumeada que encontramos o troço de Calçada de N^a Sr^a da Conceição (vd. **Figura 9.** e **10.**).

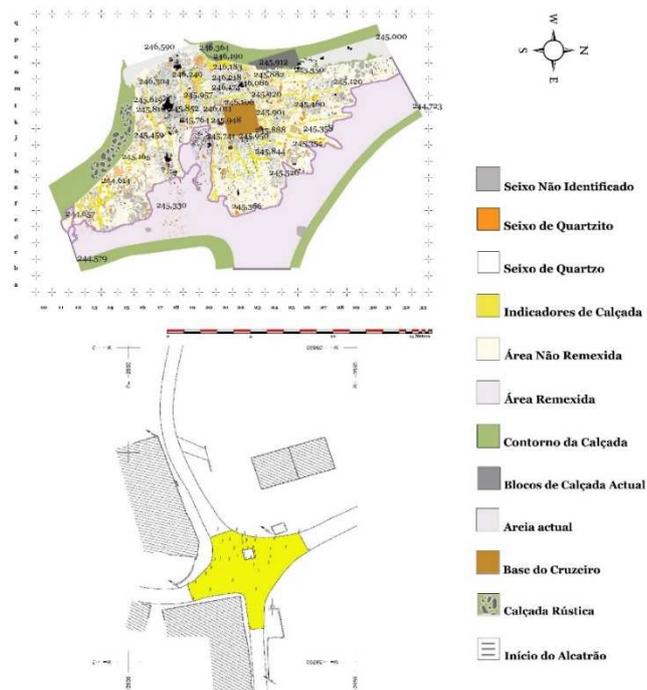
Figura 11. Planta do levantamento arqueológico realizado na Encruzilhada do lugar da Mulher Morta. Fonte: Ana Cruz, 2016

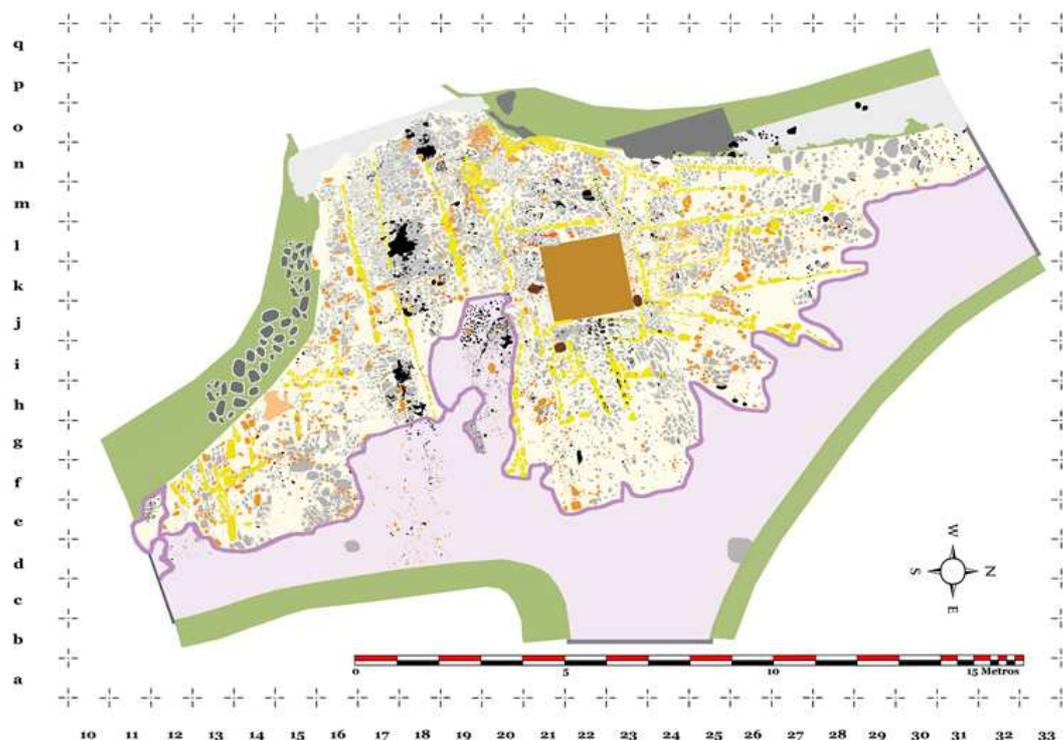
Figura 12. Pormenor do levantamento arqueológico realizado na Encruzilhada do lugar da Mulher Morta. Fonte: Ana Cruz, 2016

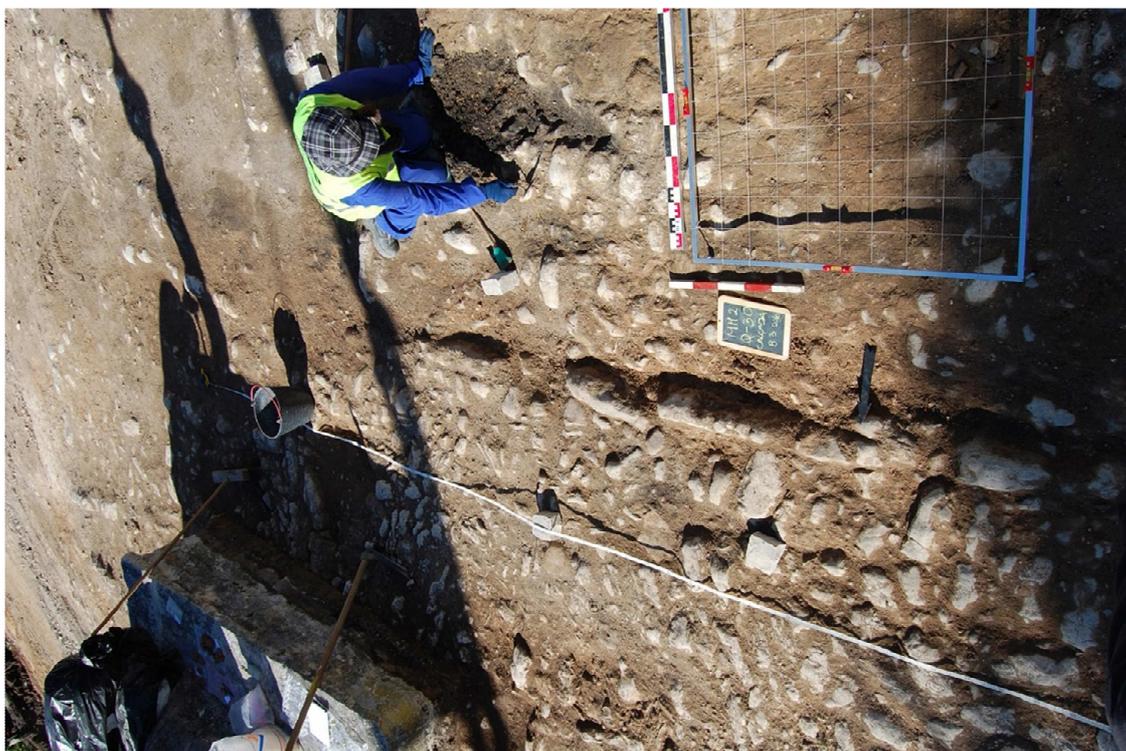
3.1.5. Decapagem de sedimentos para uma melhor observação da técnica construtiva da Calçada nesta área (vd. **Figura 13.**);

Figura 13. Remoção de betuminoso colado às zonas de Enchimento da área Central-Sul da Encruzilhada. **Fonte:** Ana Cruz, 2016.

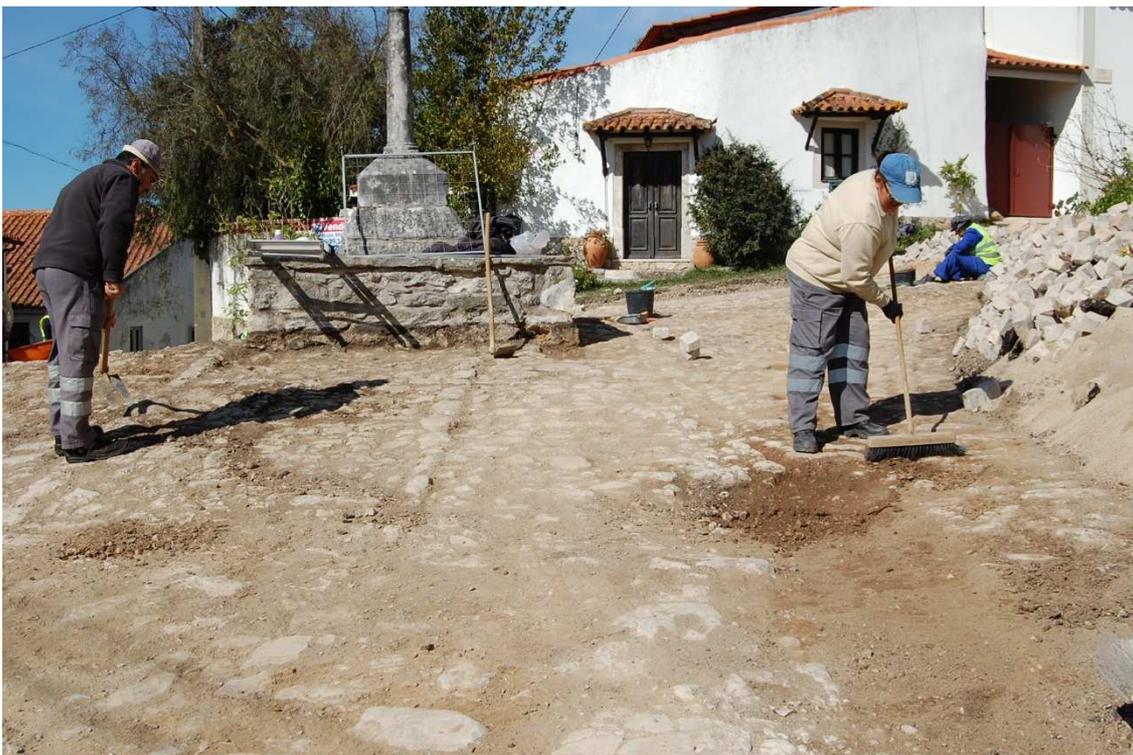
3.2.3. Decapagem dos sedimentos que se encontravam a cobrir os restos das estruturas e detecção completa do final da calçada (vd. **Figura 14.**);

Figura 14. Limpeza geral da zona Norte da Encruzilhada onde é possível observar as margens e o enchimento da Calçada. **Fonte:** Ana Cruz, 2016

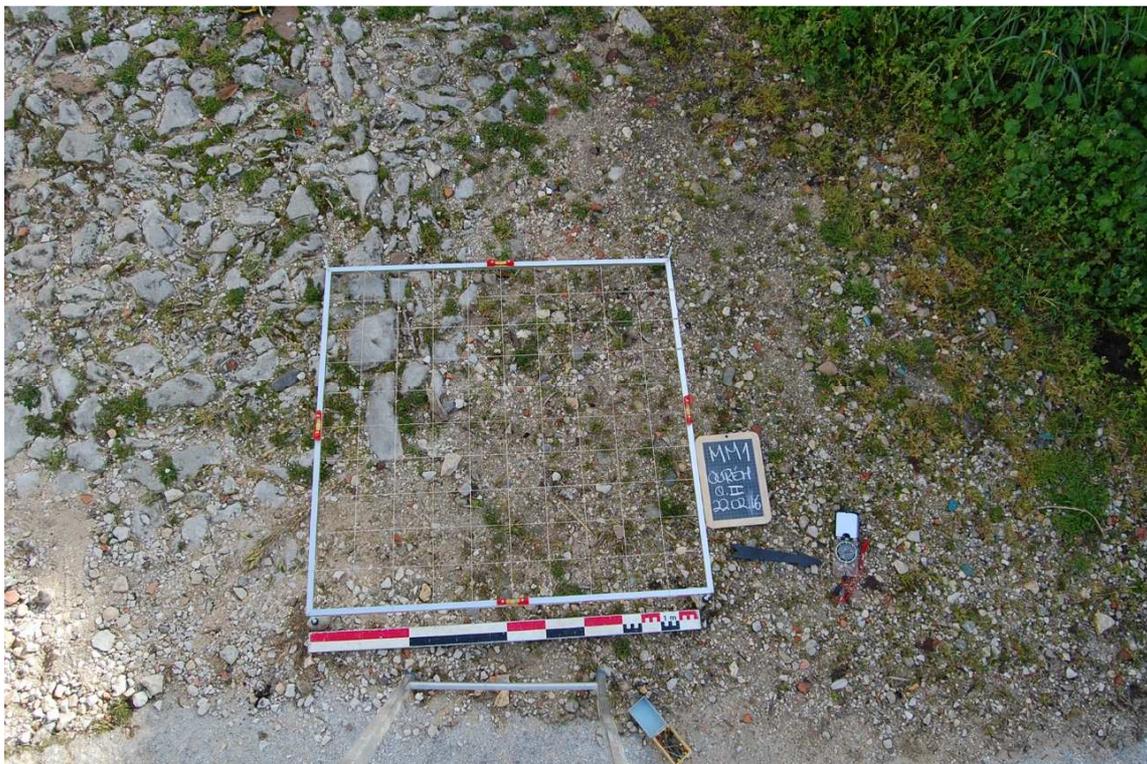
Figura 15. Exemplo do levantamento fotográfico da Calçada, Fase 1. Fonte: Ana Cruz, 2016

3.4. A utilização de uma grelha metálica com um metro de lado, sub-dividida em pequenos quadrados feitos com fio elástico, com equidistância de 10 centímetros, tendo-se colocando um nível de bolha em cada lado da grelha, permitiu que as fotografias tiradas (em cima de um escadote de 3 metros de altura) fossem tiradas na verticalidade muito aproximada aos 90°, tornando assim este trabalho de levantamento completo mais ágil e rápido, e permitindo a não paragem completa da obra, ao mesmo tempo que se desenvolviam os trabalhos

arqueológicos; Apenas a falta de um *drone* nos permitiu o varrimento completo de toda a área de molde a que ficasse registado (vd. Figura 15.).

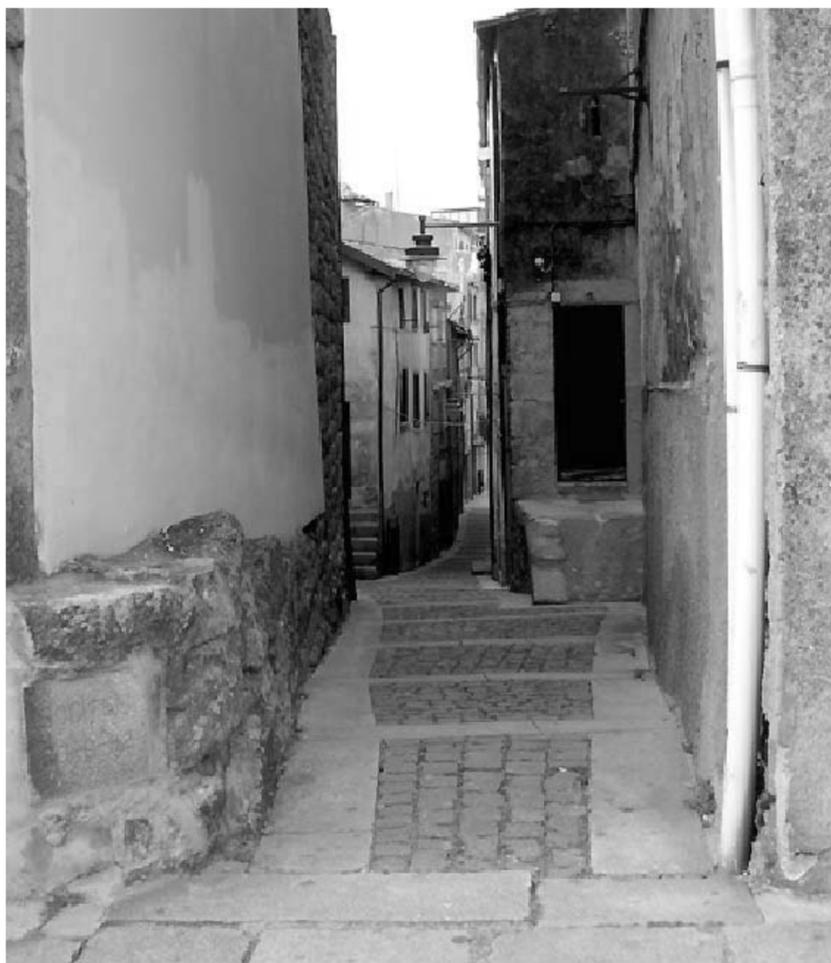
Figura 16. Aspecto da Muralha e de troço de calçada medieval na Rua da Violinha, em Braga. **Fonte:** Ribeiro, 2008: 386.

A fazer fé no trabalho de investigação de Ribeiro (2008) e considerando a qualidade autóctone das matérias-primas empregues, este pavimento é sem dúvida medieval. Falta pois, deduzir a derradeira dúvida que se prende com a seguinte questão: Se existe de facto em algum momento construtivo deste pavimento (que se prolonga até à cumeada), uma calçada romana? Ou, raciocinando enquanto autóctones (nas franjas do Império), seria possível que as técnicas tipificadas de construção de vias romanas, tenham sido colocadas de lado na sua norma de engenharia, e se tenha simplesmente aproveitado o piso térreo para colocar sobre ele o pavimento em pedra? (vd. **Figura 16.**)

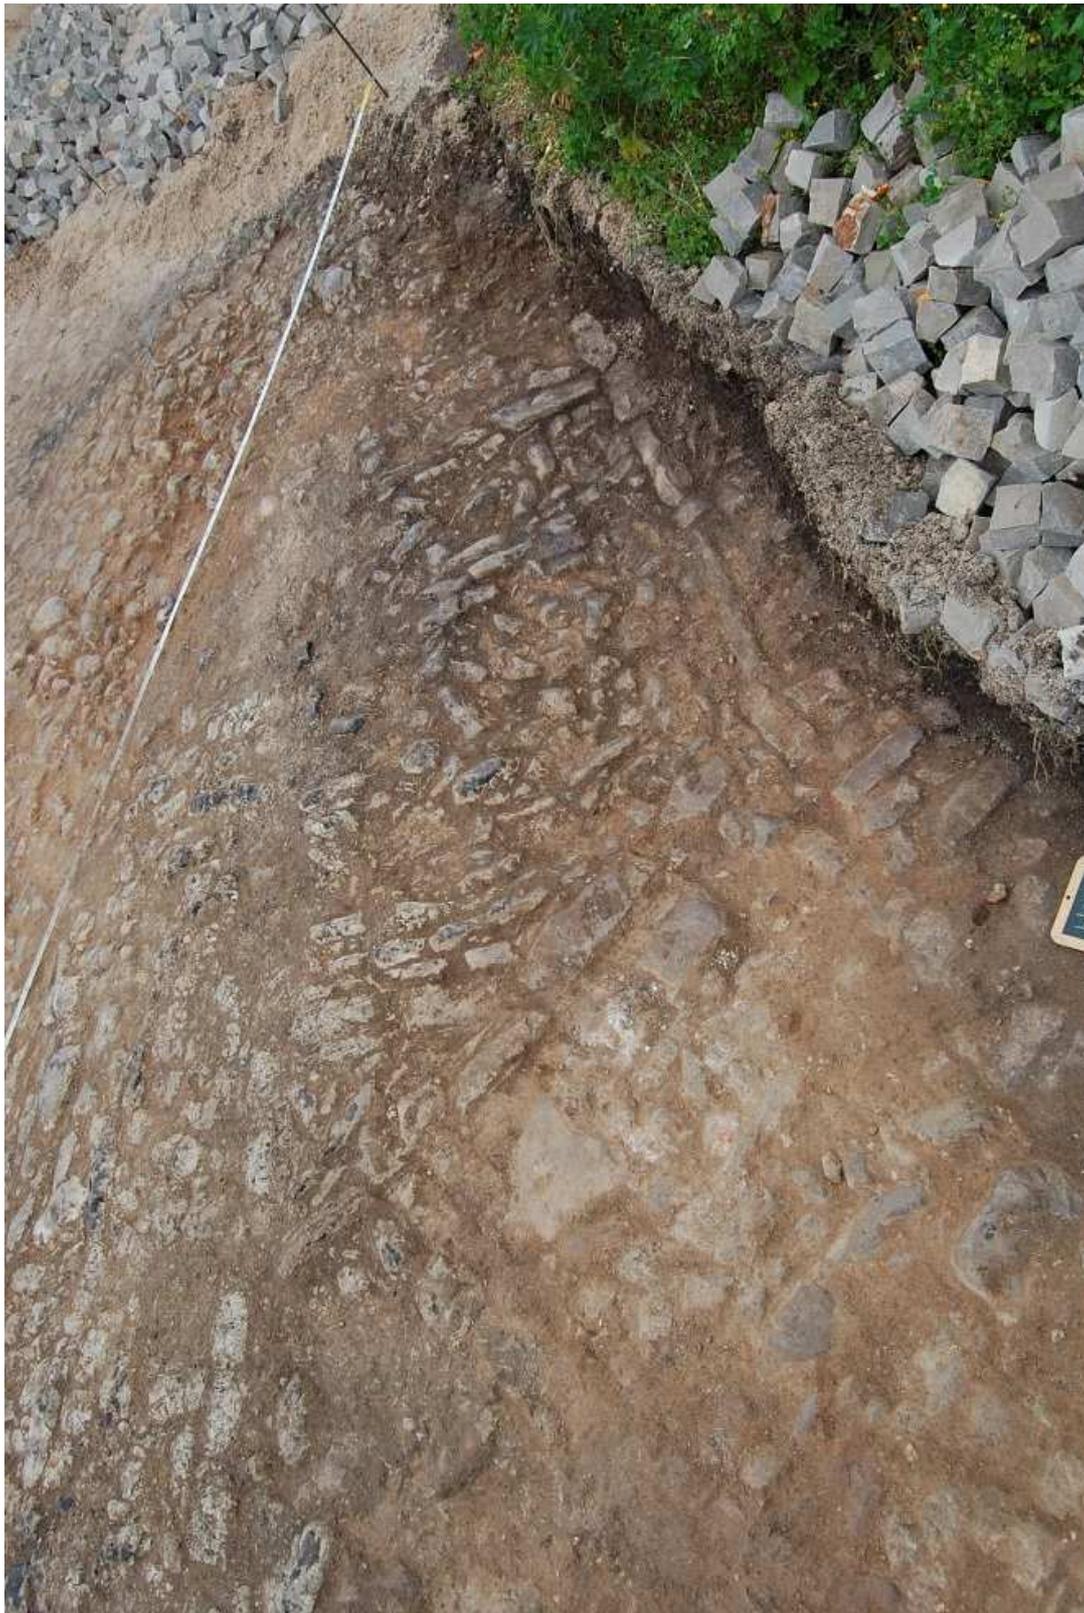
Figura 17. Panorâmica do início da curvatura da Calçada na zona Norte. Fonte: Ana Cruz, 2016.

Parece que só um estudo exaustivo de campo poderá reclassificar as vias em Portugal, pelo menos as locais, para que maiores certezas se tenham. O que tem agora tem lugar é a descrição minuciosa das técnicas empregues (vd. **Figura 17.**)

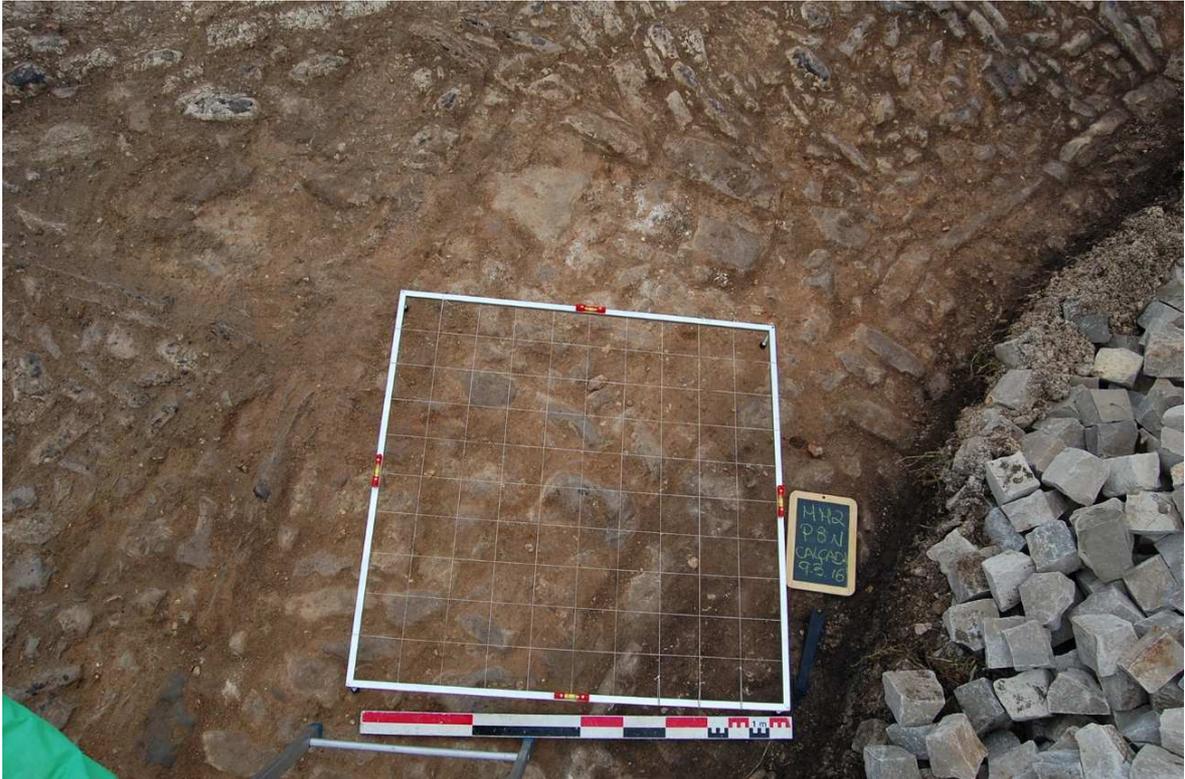
Assim, as Figuras 18. e 19. correspondem ao quadrante Norte da Calçada e mostram-nos como o pavimento foi afeiçoado à curva que dá lugar a outra via, desde o entroncamento com o troço de Calçada até à Rua do Cruzeiro.

Figura 18. Zona Norte da Calçada; visível margens, travões e enchimentos específicos para criar uma curvatura na Calçada.

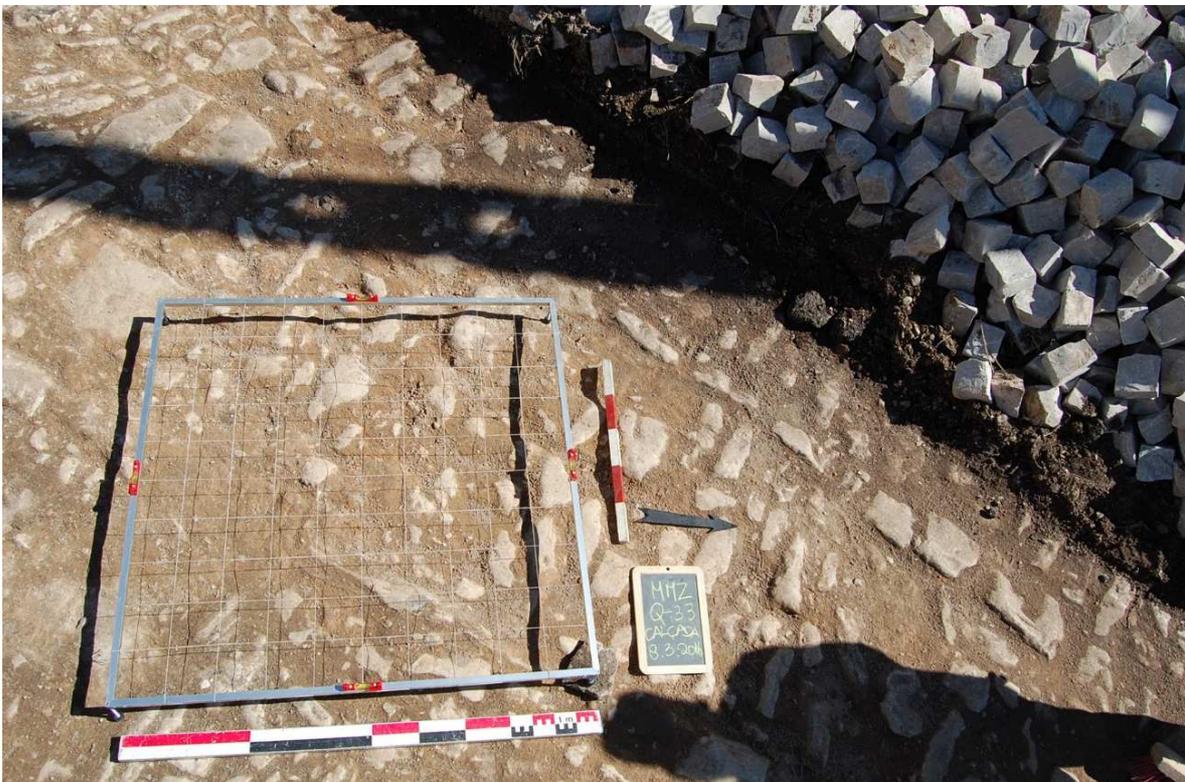
Figura 19. Travão duplo alinhado, em cruz, e Margem indicadora da curvatura da Calçada. Fonte: Ana Cruz, 2016

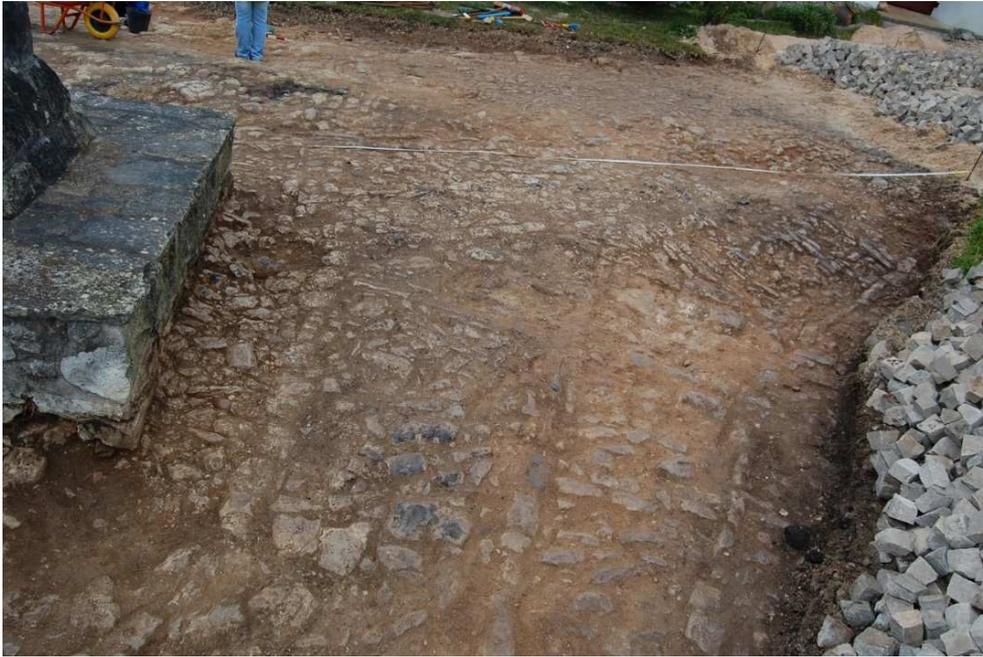
Figura 20. Alinhamento das Margens da banda Norte, onde se verifica a posterior colocação do Cruzeiro. Fonte: Ana Cruz, 2016

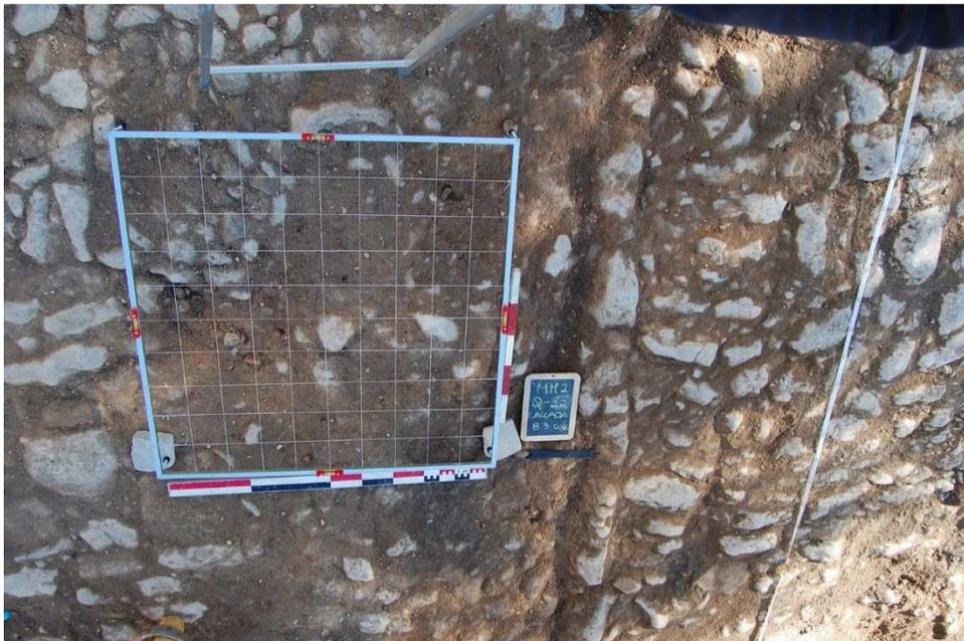
As Figuras 21. e 22. surgem como a banda Sul, muito mais danificada e com grande ausência de materiais no ENCHIMENTO. De assinalar que é a MARGEM que se apresenta perfeitamente visível até um certo ponto da curvatura direcionando o pavimento para a rua a Sul da Encruzilhada.

Figura 21. Calibração muito irregular do enchimento, zona Sul. Fonte: Ana Cruz, 2016

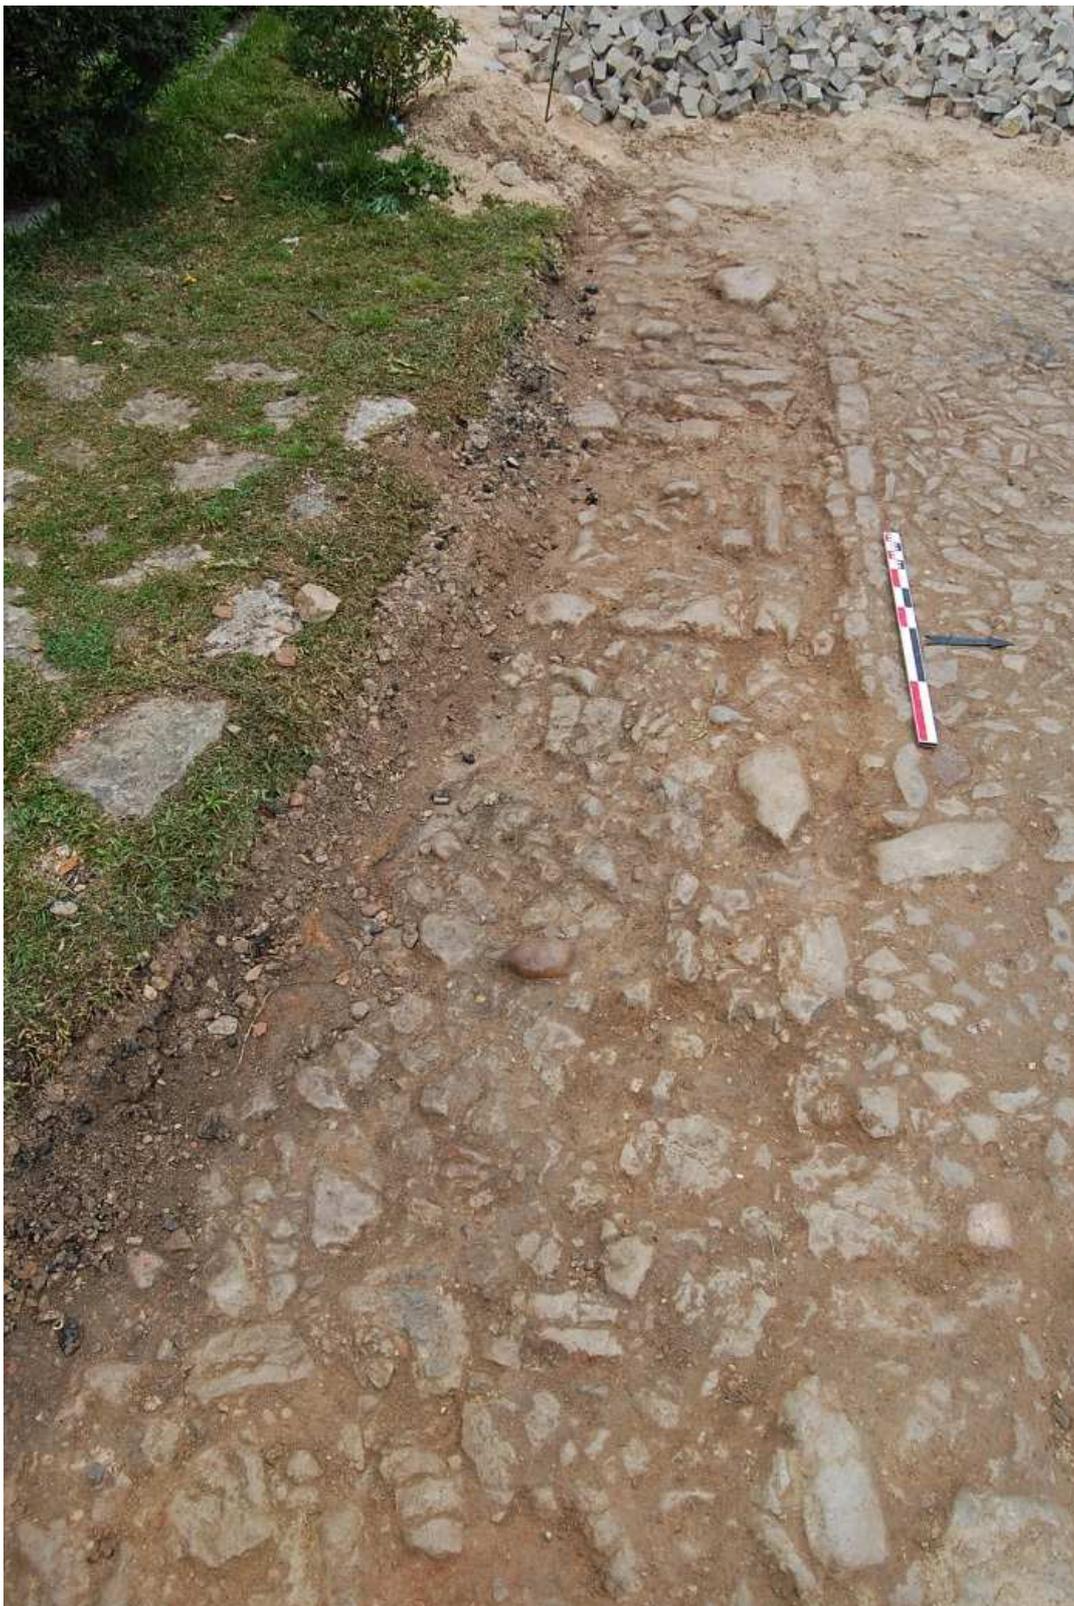
Figura 22. Zona de prolongamento do troço Sul da Calçada, onde é visível a margem e o enchimento, dando a noção da continuação em paralelo da calçada. **Fonte:** Ana Cruz, 2016

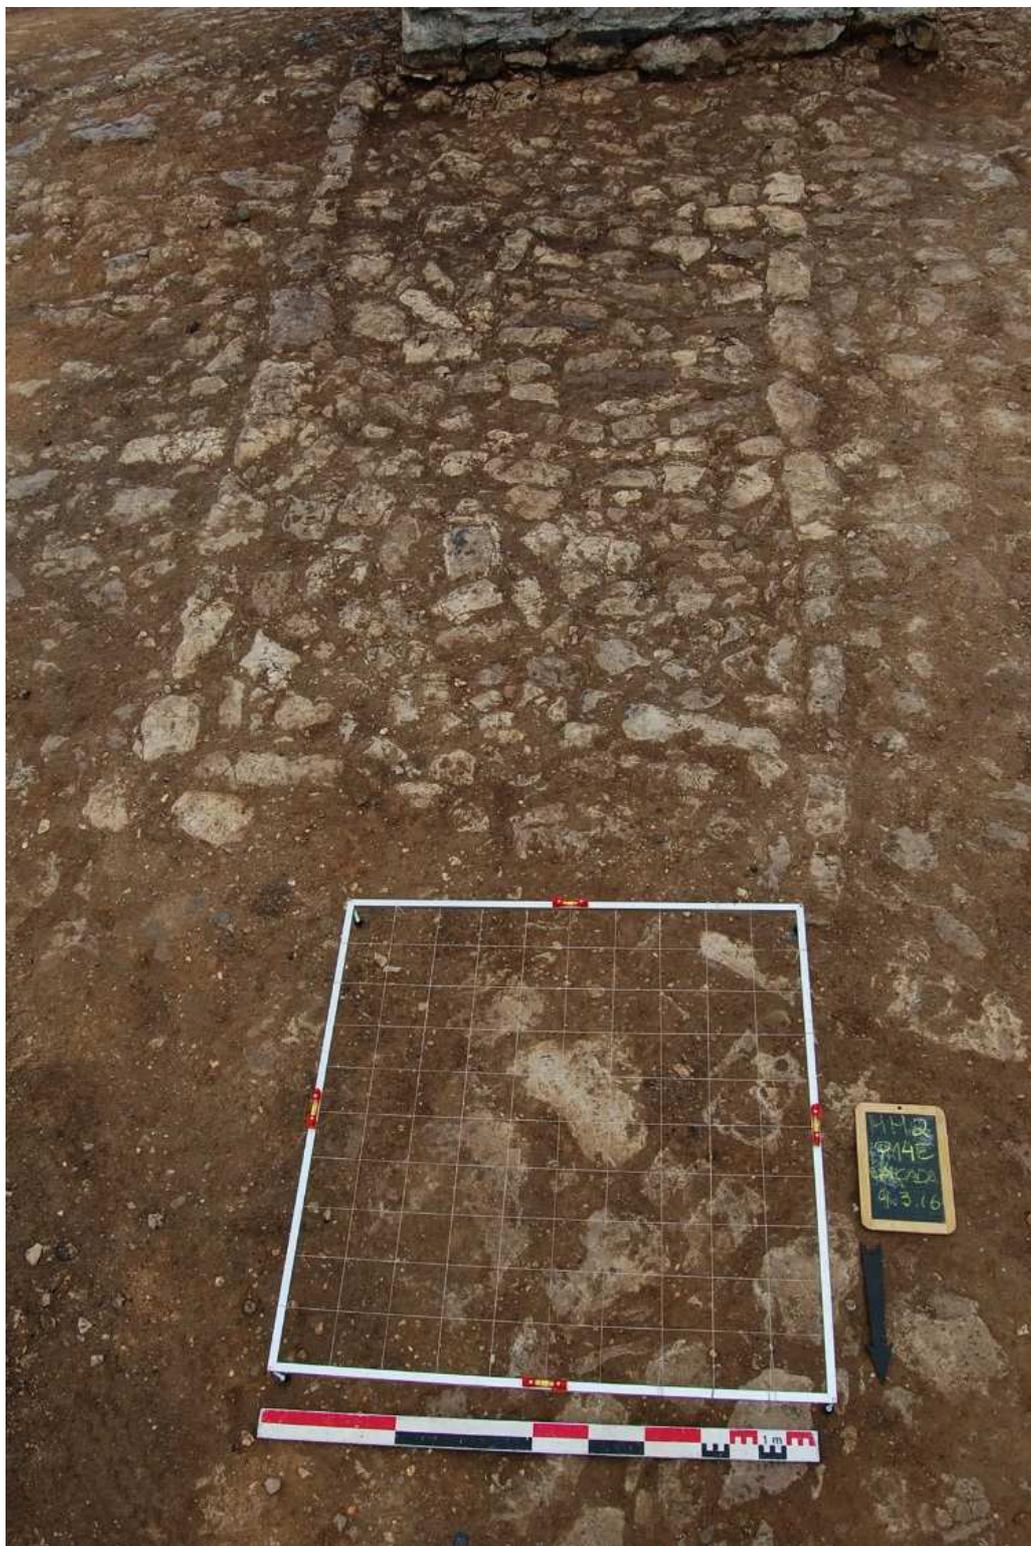
A Figura 23. corresponde já ao quadrante Este, mostrando como as MARGENS possuem um pouco mais do que 1 metro de largura, terminando no início do afloramento calcário fragmentado, e em toda uma grande área remexida, muito provavelmente no século XX.

Figura 23. Pormenor do alinhamento das Margens, Enchimento calibrado, zona Oeste. Fonte: Ana Cruz, 2016

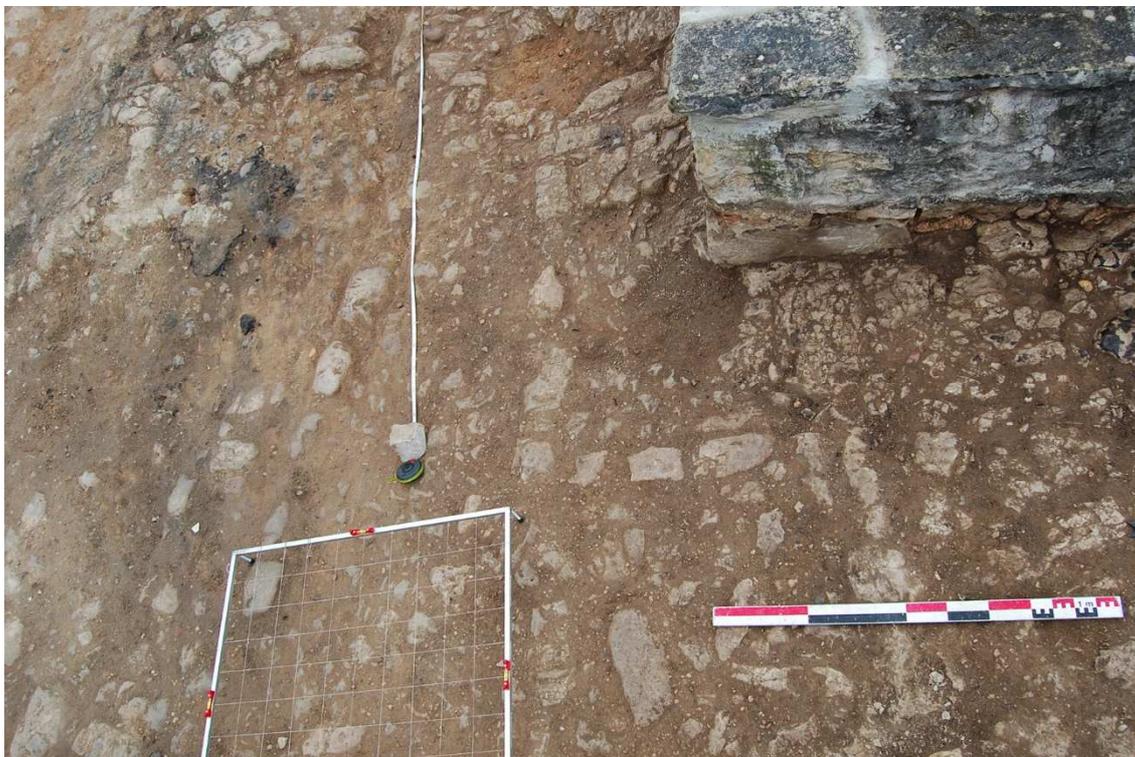
A Figura 24. mostra um pormenor de MARGEM e TRAVÃO que se encontram por debaixo do Cruzeiro, tal como a falta de ENCHIMENTO nessa zona, com o pavimento já a direccionar-se para Sul.

Figura 24. Pormenor de Travão, parcialmente coberto pelo Cruzeiro e cujo Enchimento desapareceu quase completamente. Fonte: Ana Cruz, 2016.

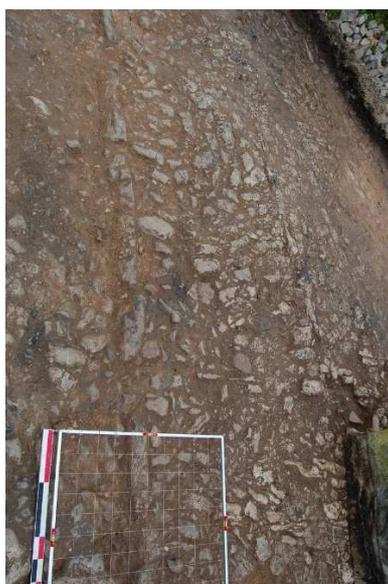
De referir que a duplicação, por vezes quadruplicação, das MARGENS nos leva a pensar que esta forma de pavimentar as “4 esquinas” esteja directamente relacionada com o direccionamento das águas pluviais, havendo mesmo nalguns casos, rebaixamento do ENCHIMENTO (vd. Figura 25.).

Figura 25. “Caleira” que poderia ter direccionado as águas pluviais. Fonte: Ana Cruz, 2016

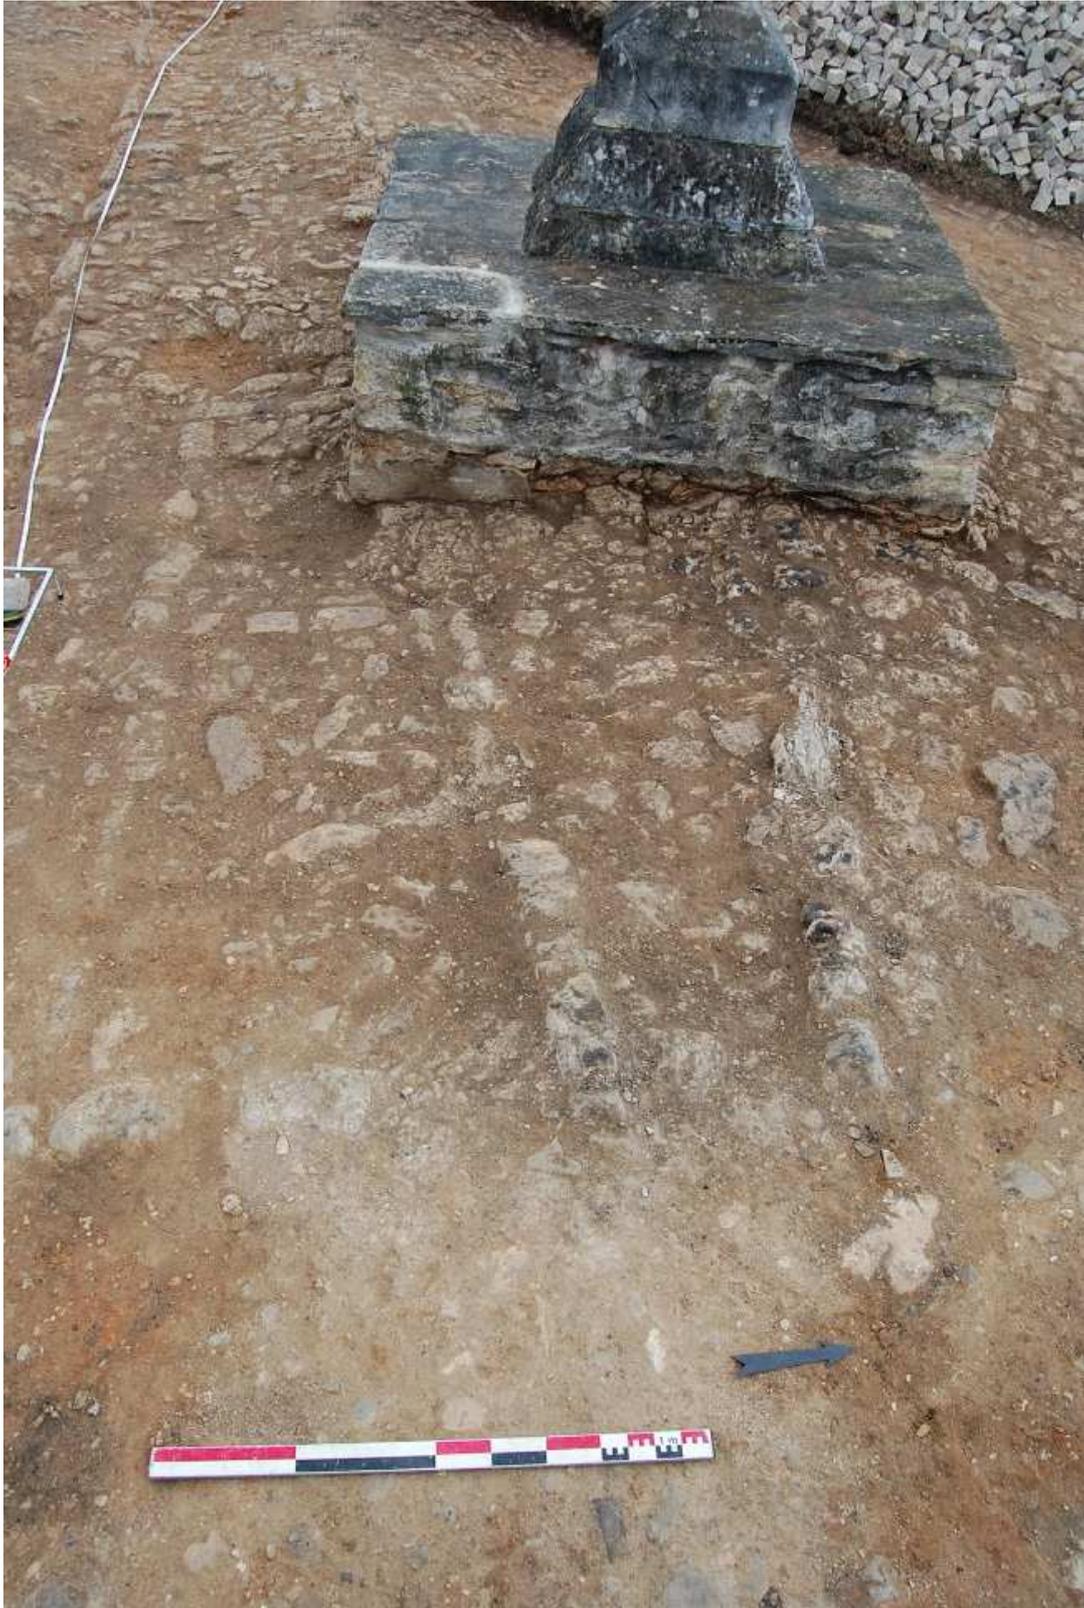
Figura 26. Lado Oeste da Encruzilhada; são visíveis margens não paralelas, enchimento desproporcionado e travões pouco cuidados. **Fonte:** Ana Cruz, 2016

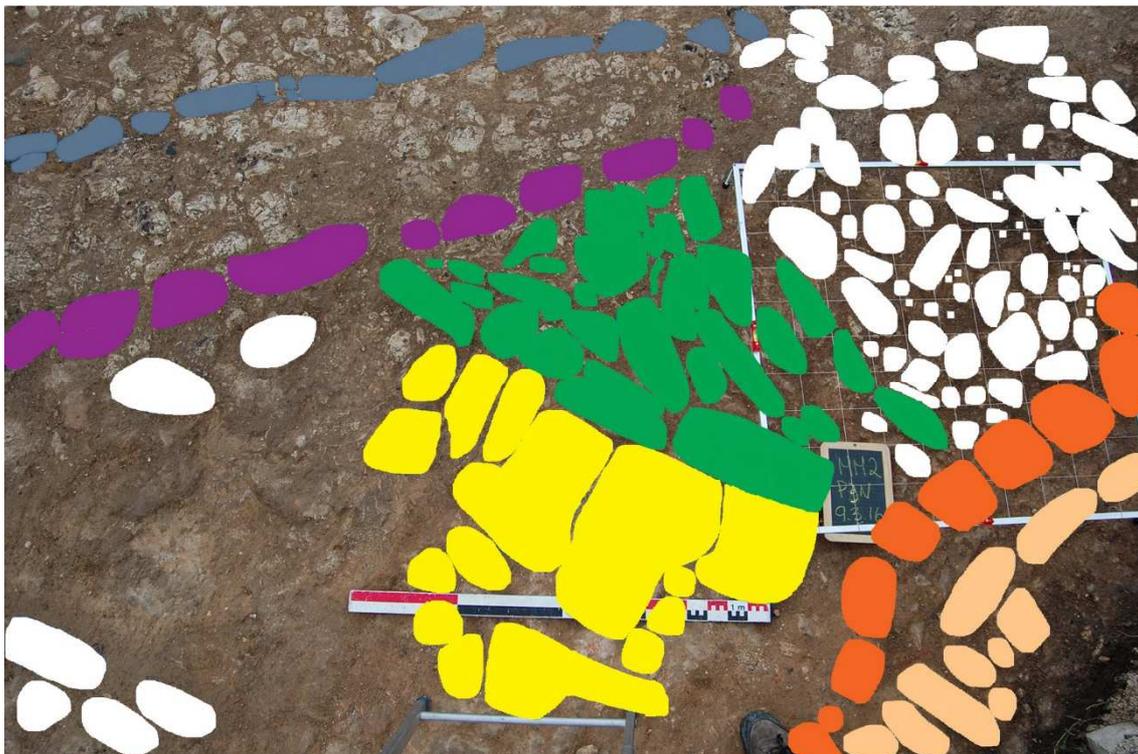
Figura 27. Margens, Travões e Enchimento no início da curvatura do quadrante norte. Fonte: Ana Cruz, 2016

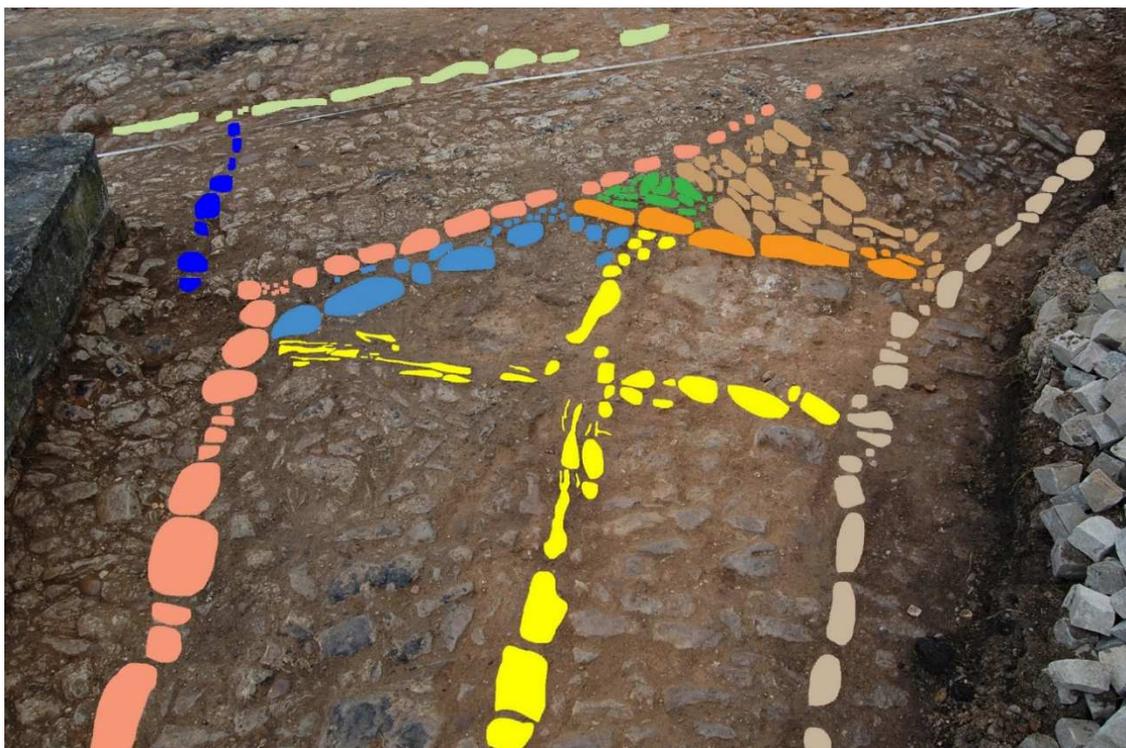
Na Figura 28. apercebemo-nos muito melhor da forma como o pormenor que se afunila (CASTANHO CLARO e VERDE VIVO, correspondendo ao ENCHIMENTO e ao TRAVÃO, respectivamente) e alarga (apresentando dois eixos principais que dividem e organizam o espaço a AMARELO, constituindo-se em simultâneo em MARGEM e TRAVÃO, deixando de um dos lados o ENCHIMENTO quadrangular e, no seu oposto, um sub-trapezoidal, a AZUL CLARO) permitindo a permanência da estrutura central com as suas quadrúplas MARGENS e ENCHIMENTOS, por um lado, e o início de novas MARGENS duplas e respectivo ENCHIMENTO, por outro.

Figura 28. Panorâmica do quadrante Norte, onde é perceptível a zona central do pavimento, a curvatura para Oeste e o reinício da duplicação de margens e enchimento. **Fonte:** Ana Cruz, 2016
