CALÇADA DE N^a SR^a DA CONCEIÇÃO LUGAR DA MULHER MORTA (OURÉM, PORTUGAL)

O presente artigo reporta-se a um acompanhamento de obra no lugar da Mulher Morta (Freguesia de N^a Sr^a das Misericórdias, Concelho de Ourém). O acompanhamento enquadrou-se na necessidade de repavimentação da Calçada de N^a Sr^a da Conceição, bem como da área envolvente ao Cruzeiro da Mulher Morta. A fazer fé no trabalho de investigação de Ribeiro (2008) e considerando a qualidade autóctone das matérias-primas empregues, este pavimento foi, muito provavelmente, construído em tempos medievos. Os trabalhos arqueológicos constaram do acompanhamento da remoção do betuminoso, limpeza e decapagem da Calçada, observação da técnica de construção da mesma, levantamento fotográfico exaustivo, decalque da epígrafe inscrita no corpo sub-trapezoidal do Cruzeiro e observação do interior da Alminha.

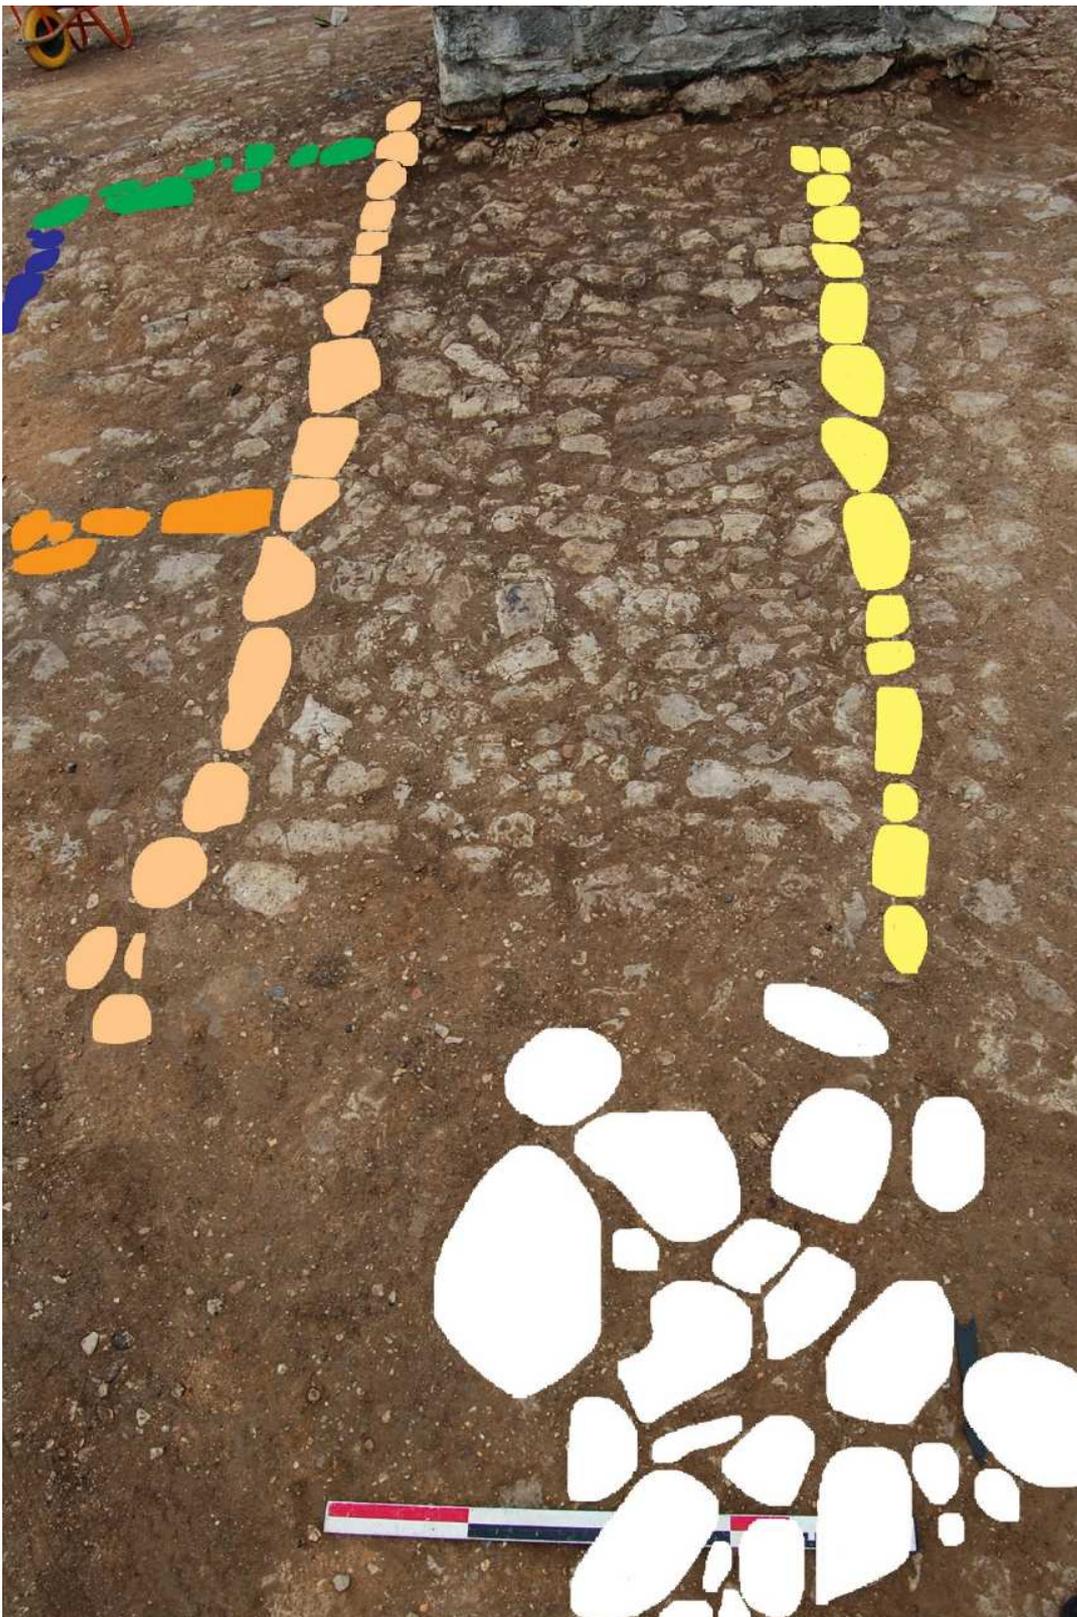
Na Figura 29. é-nos dado a perceber a continuidade das MARGENS-CALEIRAS (AMARELO e ROSA CLAROS) desde a área central da Encruzilhada avançando em direcção a Sul e, desaparecendo quase completamente, devido ao remeximento que surge na zona de ENCHIMENTO a BRANCO. É visível no perfil do embasamento do Cruzeiro uma fiada de matéria-prima que continua em forma de TRAVÃO, a VERDE, concluindo-se com a linha a AZUL FORTE e a COR-DE-LARANJA.

Figura 29. Pormenor do pavimento na sua zona Central -Sul. Fonte: Ana Cruz, 2016

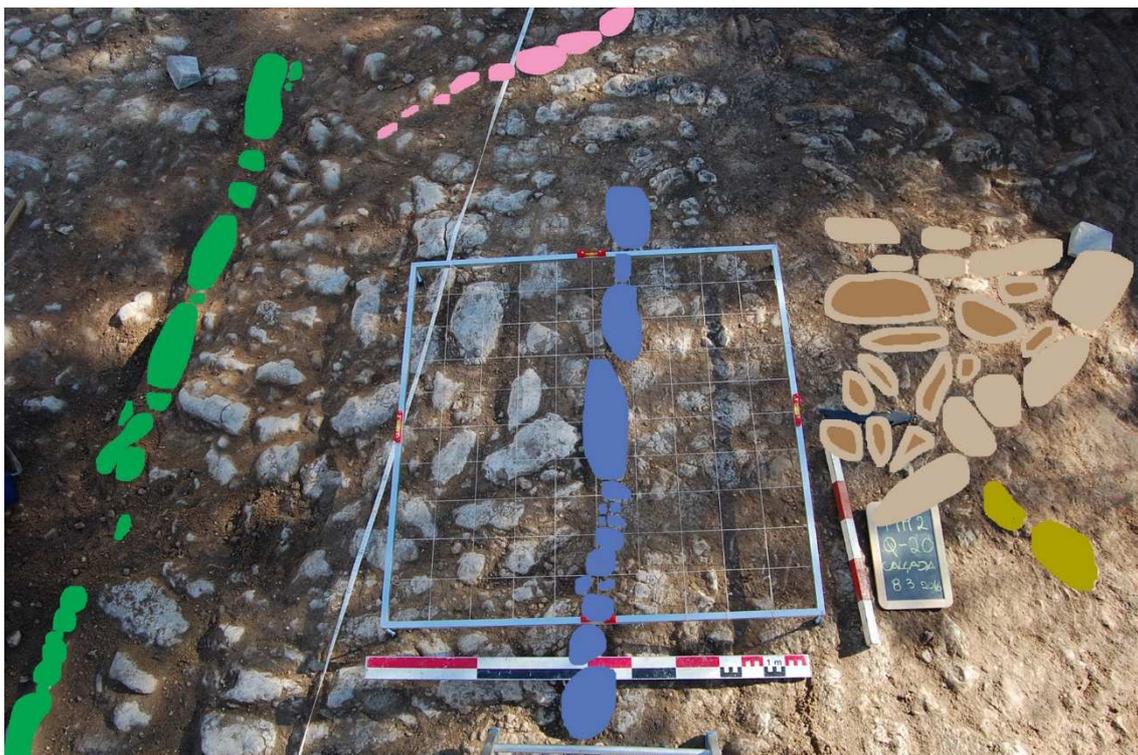
Figura 30. Estruturas da área Central-Sul da Encruzilhada. Fonte: Ana Cruz, 2016

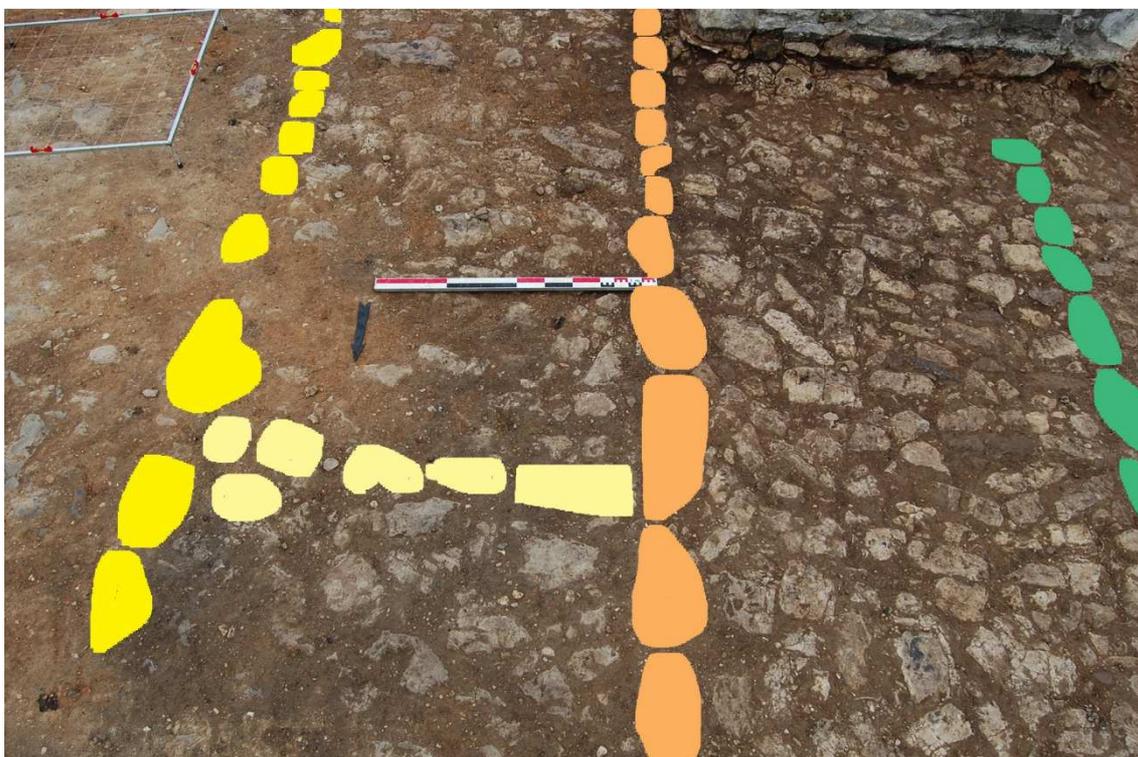
Na Figura 31. observamos a repetição de estruturas com o início da área remexida a surgir a partir da MARGEM marcada a AMARELO.

Figura 31. Quadrante Centro-Oeste. Fonte: Ana Cruz, 2016

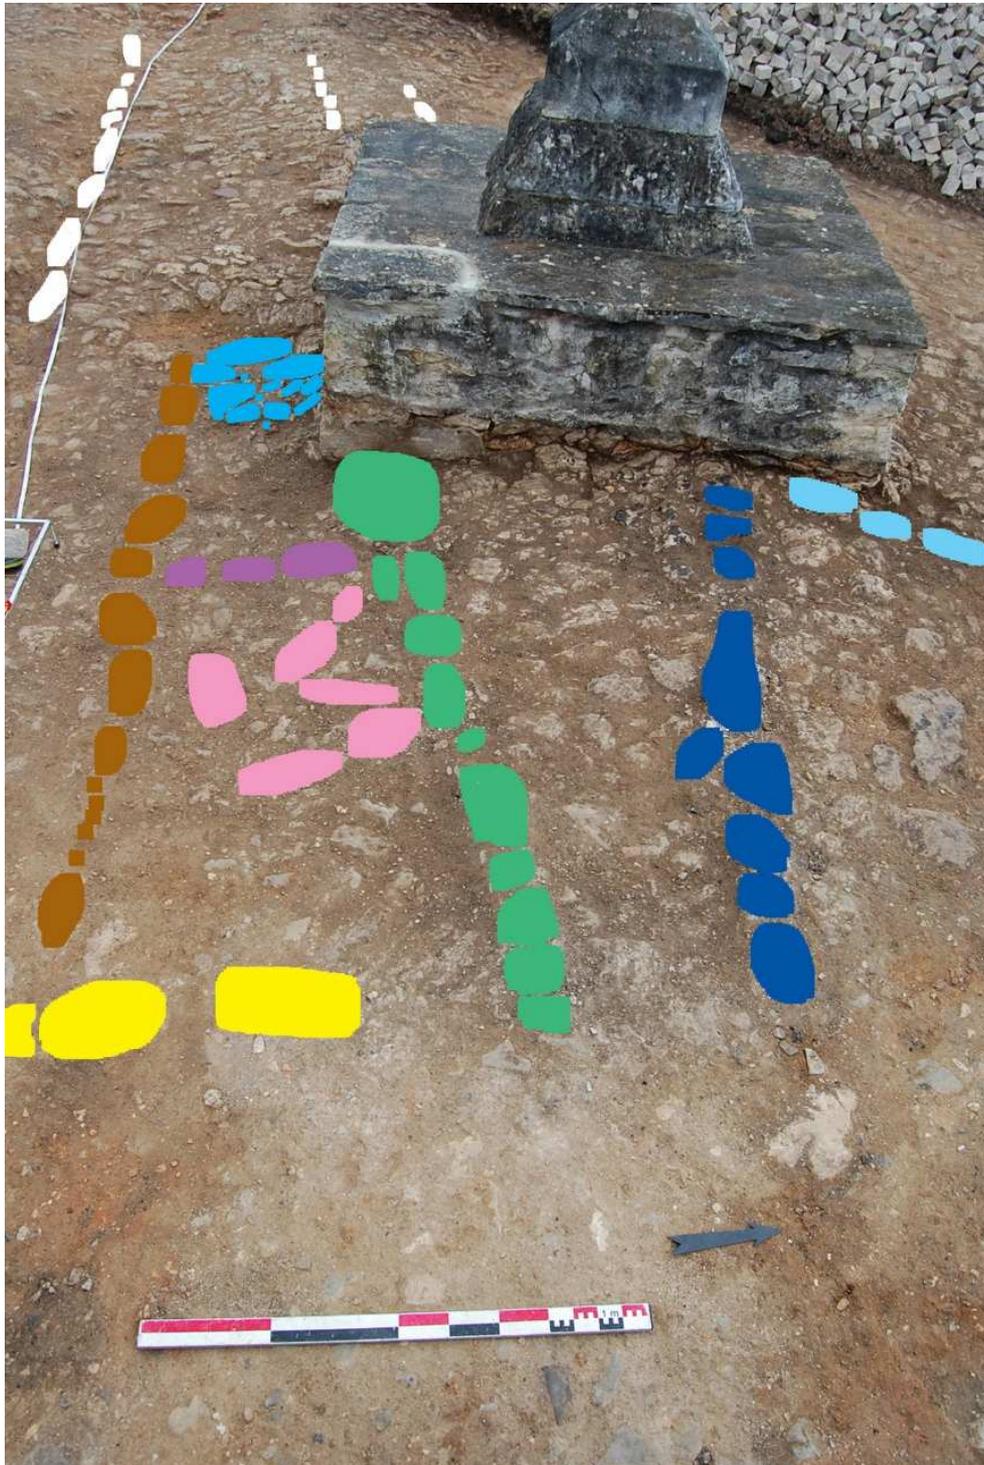
Na Figura 32. é possível observar na área Central (AZUL FORTE e VERDE BAÇO) a quase convergência de duas numa só MARGEM, desaparecendo devido ao acentuado remeximento. É ainda possível ter uma panorâmica da parte superior da zona Central que não se adequa à zona a partir da qual encontramos o embasamento do Cruzeiro. Todavia, MARGENS, TRAVÕES e ENCHIMENTO, ao surgirem desalinhados relativamente á composição técnica superior, podem ajudar a concluir que houve, num qualquer período de tempo, uma alteração na montagem do painel do pavimento que desajustou a lógica construtiva inicial.

Figura 32. Quadrante Este. Fonte: Ana Cruz, 2016

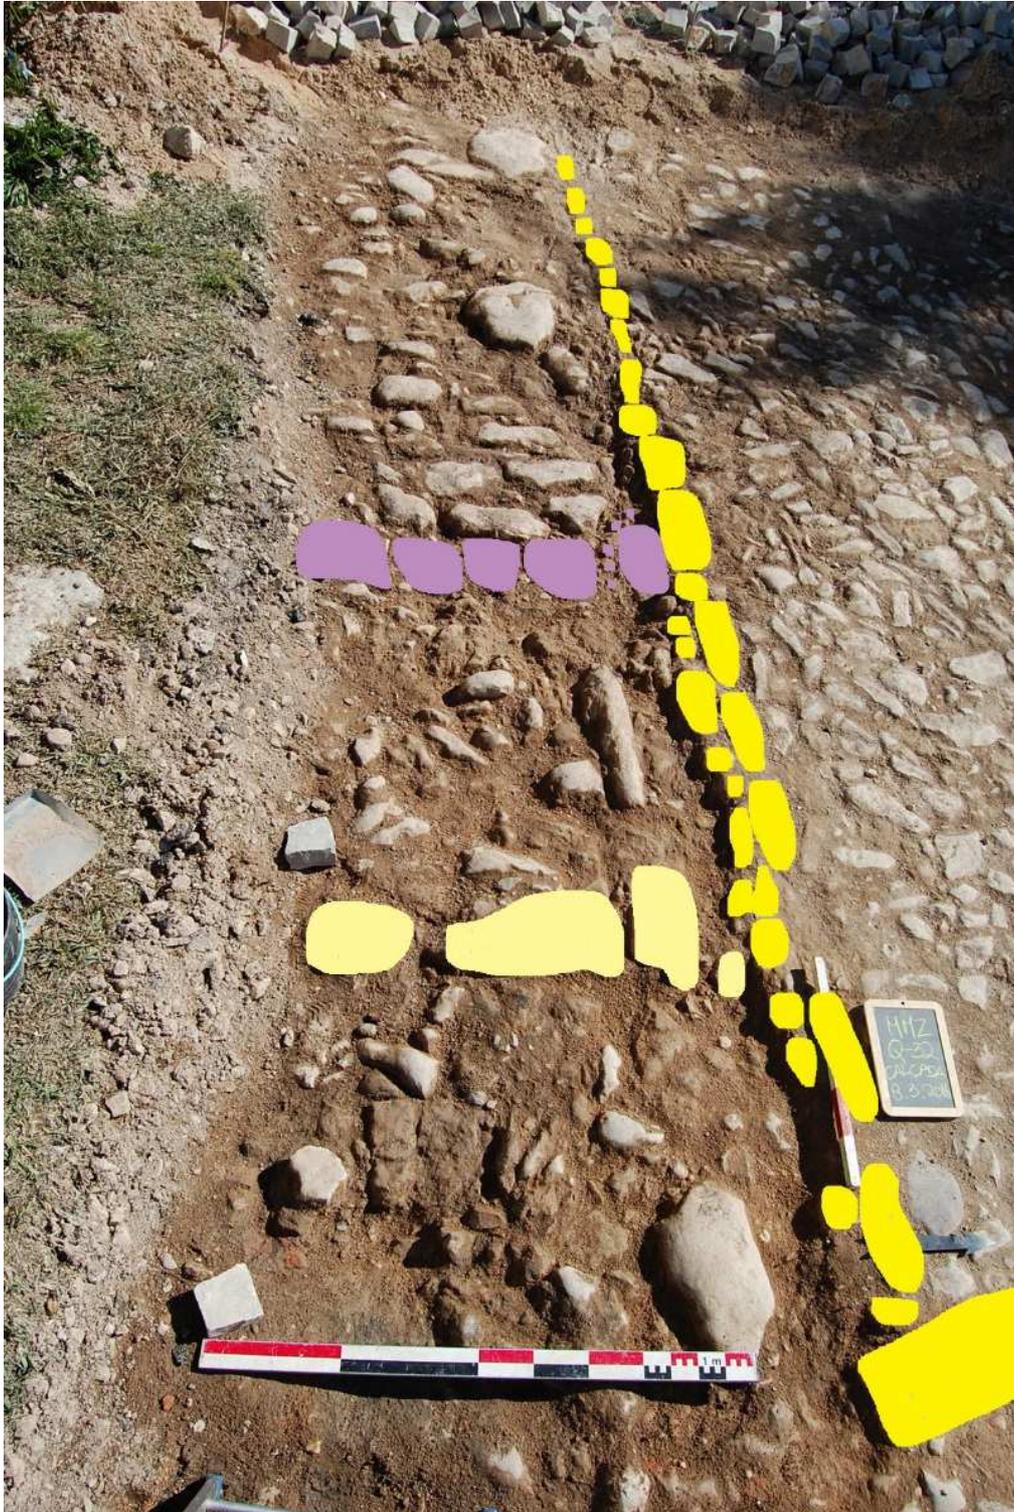
Na Figura 33. observamos que a MARGEM marcada a AMARELO, demarca uma zona que provavelmente teria continuação à data da sua construção, por debaixo de uma habitação contígua à área coberta pelo betuminoso. Prova disso são os dois travões que aparecem a ROXO e a AMARELO CLARO.

Figura 33. Quadrante Central-Sul. Fonte: Ana Cruz, 2016

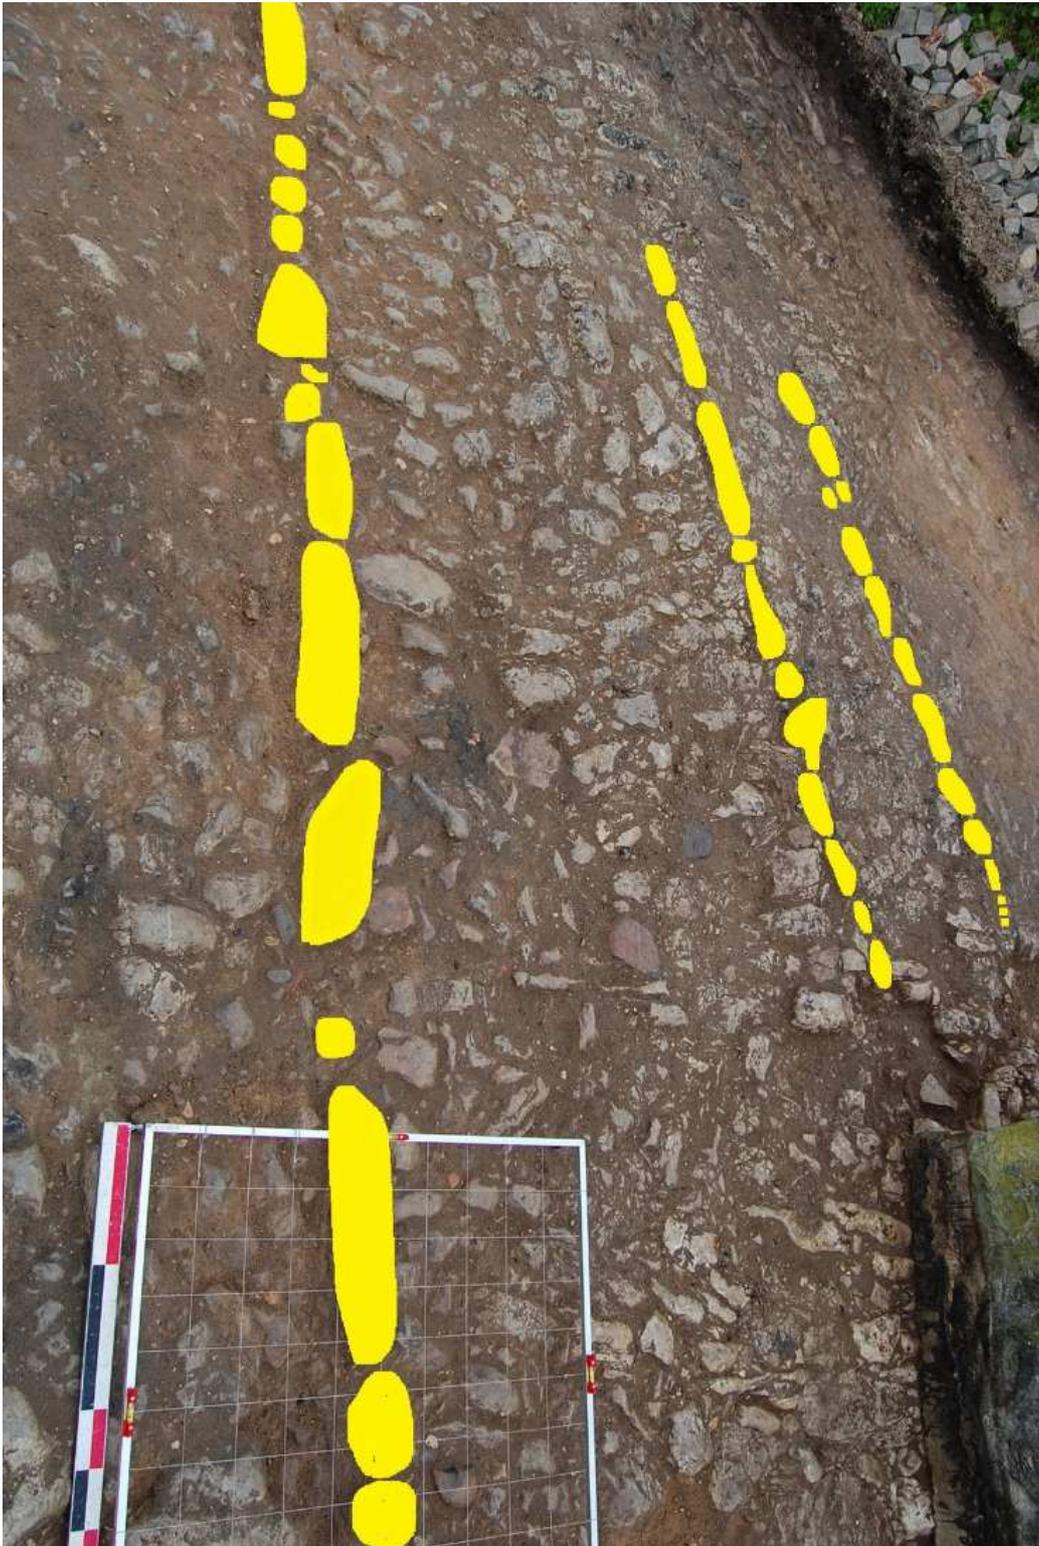
Destaque nesta Figura 34. para o início do remeximento, desta feita provocado pelas máquinas e pelo alcatrão colocado directamente sobre o pavimento.

Figura 34. MARGENS-CALEIRAS no quadrante Este. Fonte: Ana Cruz, 2016

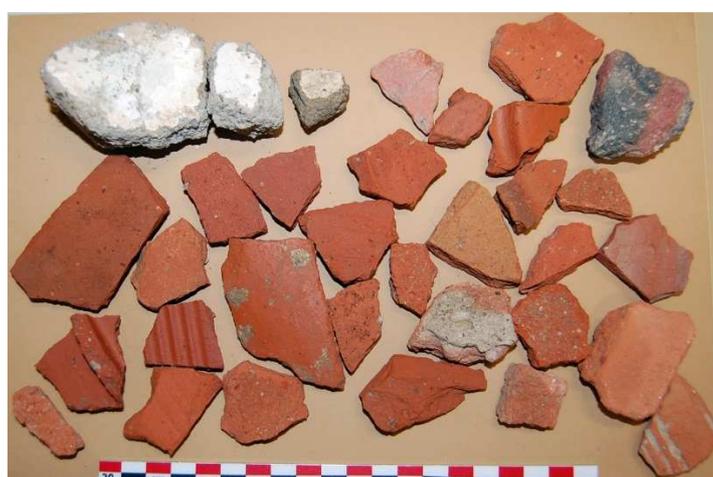
Figura 38. Material de Construção (telhas, tijolo e argamassa de cal aérea). Fonte: Ana Cruz, 2016

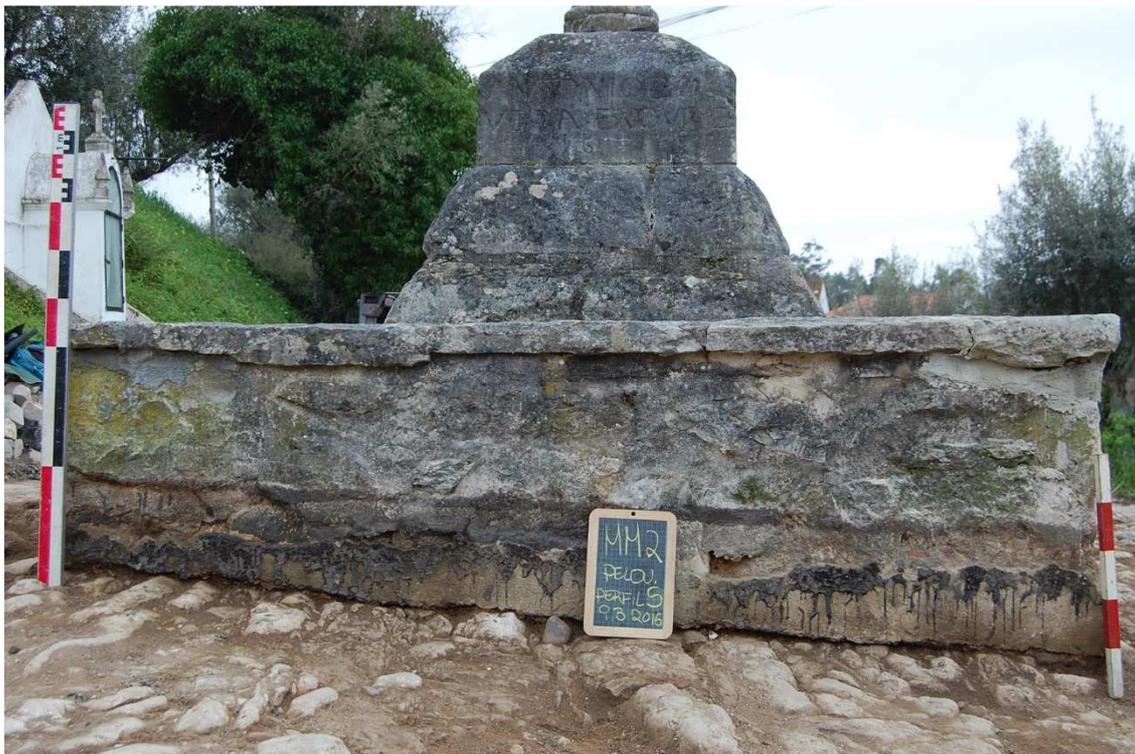
A mistura de cal, areia ou saibro e água, que serve para ligar ou unir as diferentes partes, resulta no que vulgarmente se chama argamassa de cal aérea, um ligante com agregado e nódulos de cal (vd. Figuras 39. e 40.),

Figura 39. Base do Cruzeiro de construção de meados do século XX, perfil Sul. Fonte: Ana Cruz, 2016

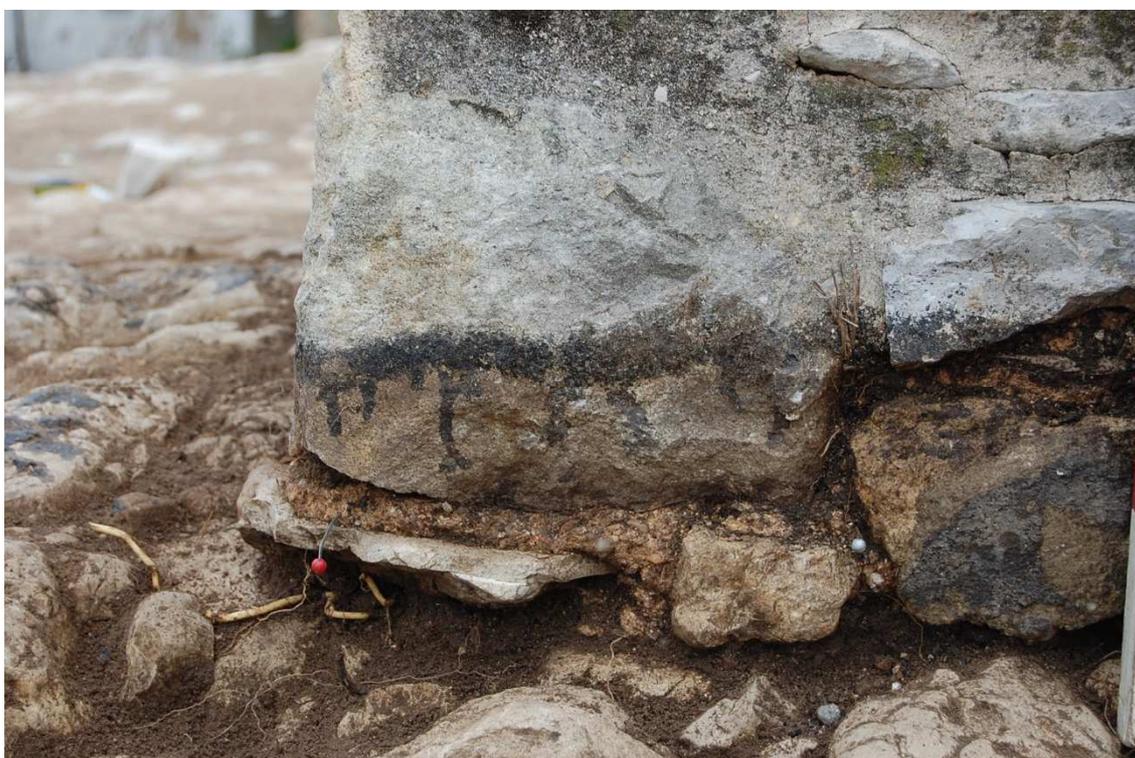
Figura 40. Vestígios de Argamassa de cal aérea, na base do perfil do Cruzeiro no lado Norte. Fonte: Ana Cruz, 2016.

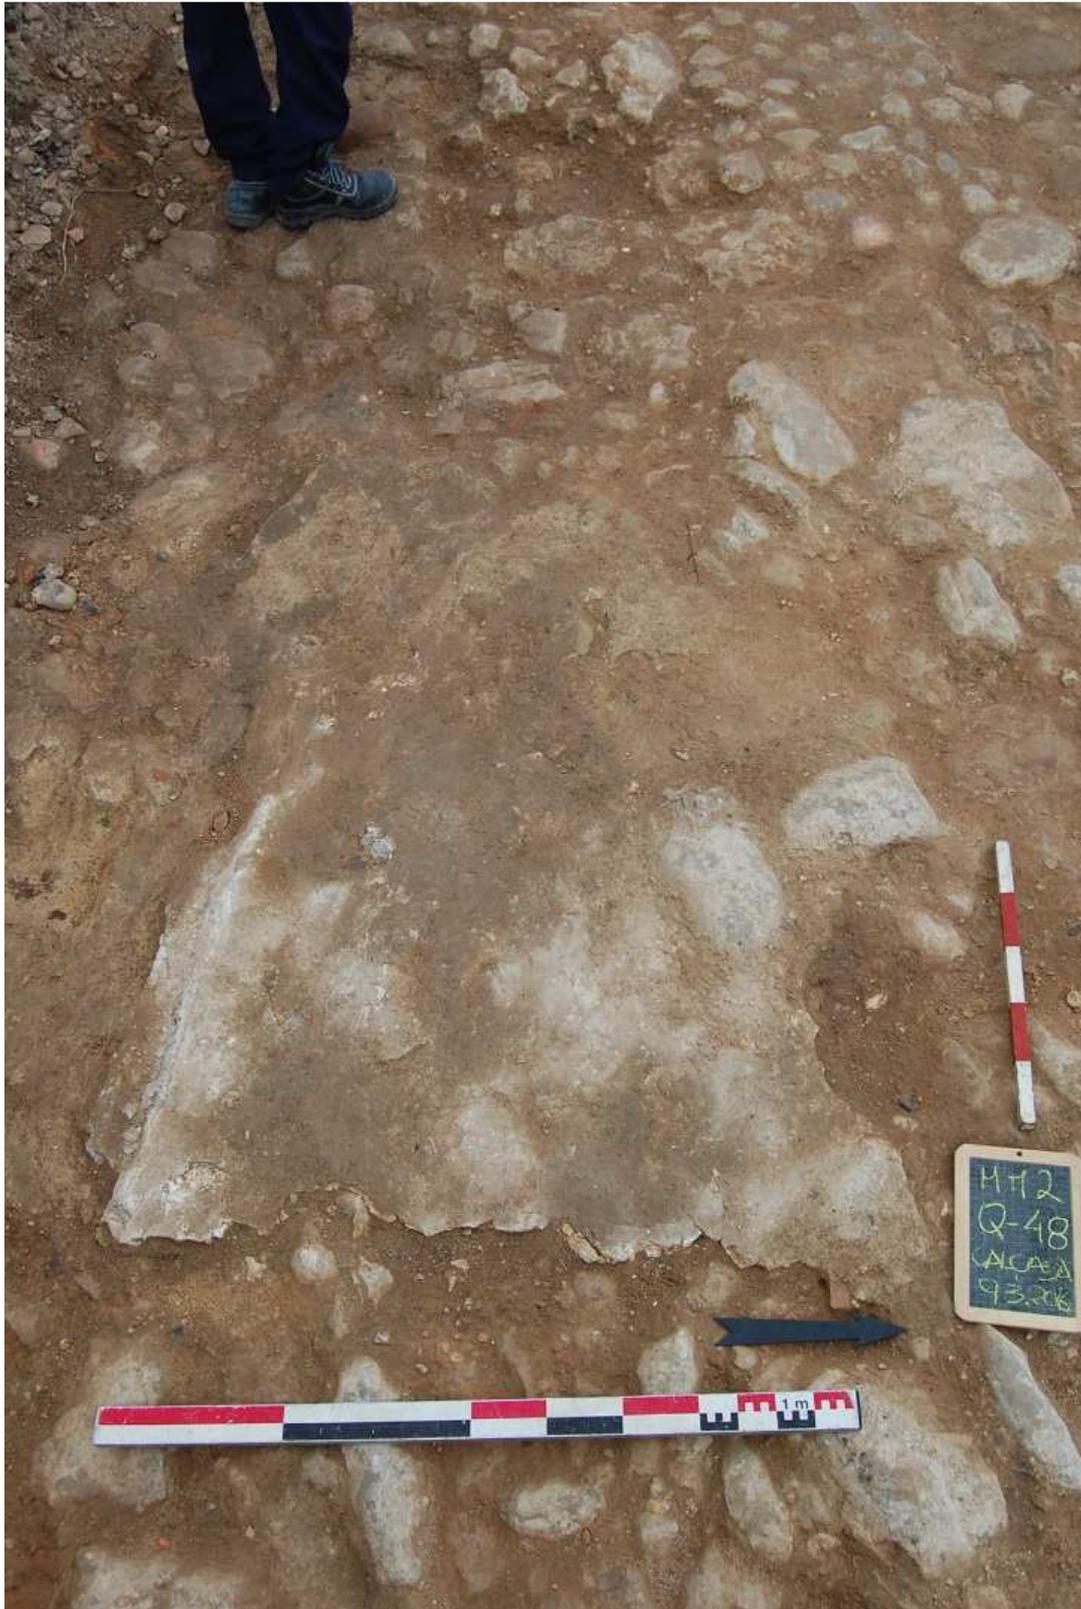
Para além deste tipo de argamassa parece existir na Encruzilhada argamassa hidráulica (vd. Figura 41.).

Figura 41. Fragmento Chão de Argamassa Hidráulica húmida possivelmente contemporâneo do Cruzeiro. Fonte: Ana Cruz, 2016.

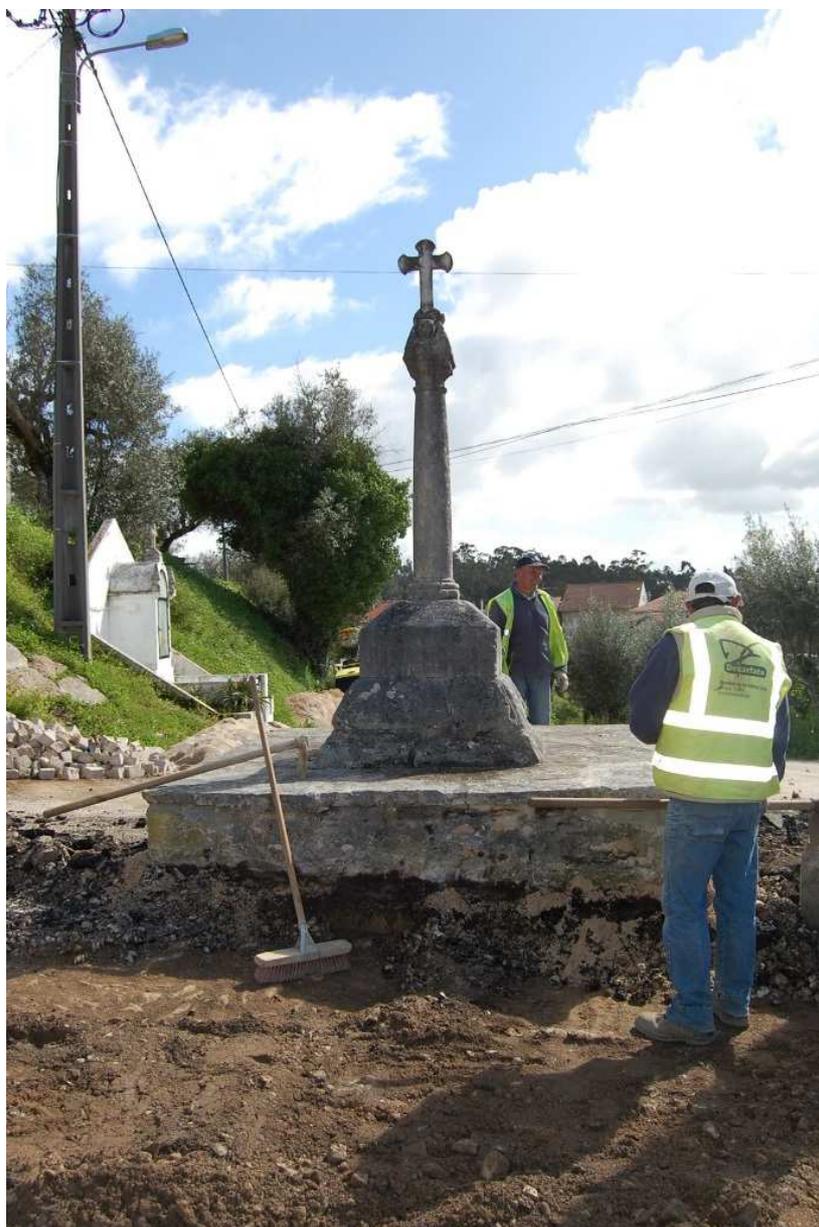
Figura 42. Cruzeiro constituído por várias partes ligadas entre si por cimento: Cruz, Coluna, Plinto, Base. **Fonte:** Ana Cruz, 2016

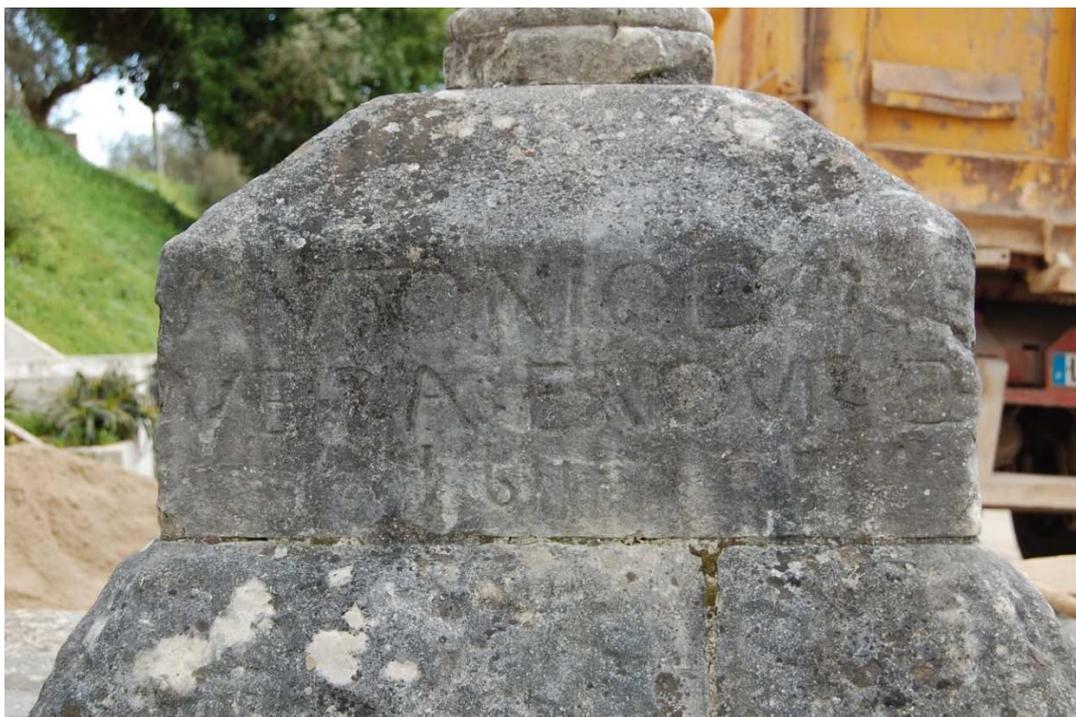
Figura 43. Epígrafe do início do século XVII. Fonte: Ana Cruz, 2016.

É de referir que as várias tentativas que se fizeram (vd. **Figura 43.** e **Tabela 2.**), para obter uma melhor leitura do epigrafado não resolveram uma leitura limpa e sem dúvidas, depois do Cruzeiro ter sido alvo de processo de restauro.

Código da Epígrafe	MM2 – Epígrafe 1 - 2016
Contexto Arqueológico donde provém:	Cruzeiro
Contexto Epigráfico em que se insere:	Inscrição no 1º patamar do Plinto
Tipologia:	Arquitetura Civil (?)
Dimensões:	Altura Máxima: ~20cm; Largura Máxima ~50 cm
Matéria-Prima:	Calcário
Cronologia	1611, inícios do século XVII
Escrita:	Português. Caracteres Latinos Maiúsculos
Altura Média da Letra	7,5 cm
Campo Epigráfico	Delimitação suficiente do campo epigráfico. Gravação em toda a superfície do bloco de calcário. Forma sub-trapezoidal. Mau estado de conservação.
Paginação:	Paginação cuidada. A escrita surge centrada e alinhada em todo o plinto. Os caracteres encontram-se alinhados. Utilização de caracteres inclusivos. Modelo de caracteres estilizados formados por linhas rectas e modelo de capitais monumentais quadradas.
Decoração:	Inexistente.
