**AS CASAS VERDES: A BUSCA POR UMA MORADIA DE
OPERÁRIOS DO INÍCIO DO SÉCULO XX EM RIO GRANDE, RIO
GRANDE DO SUL, BRASIL**

**THE GREEN HOUSES: THE SEARCH FOR A WORKERS
HOUSING OF THE BEGINNING OF THE XX CENTURY IN RIO
GRANDE, RIO GRANDE DO SUL, BRAZIL**

Paulo Eduardo de Oliveira Enéas

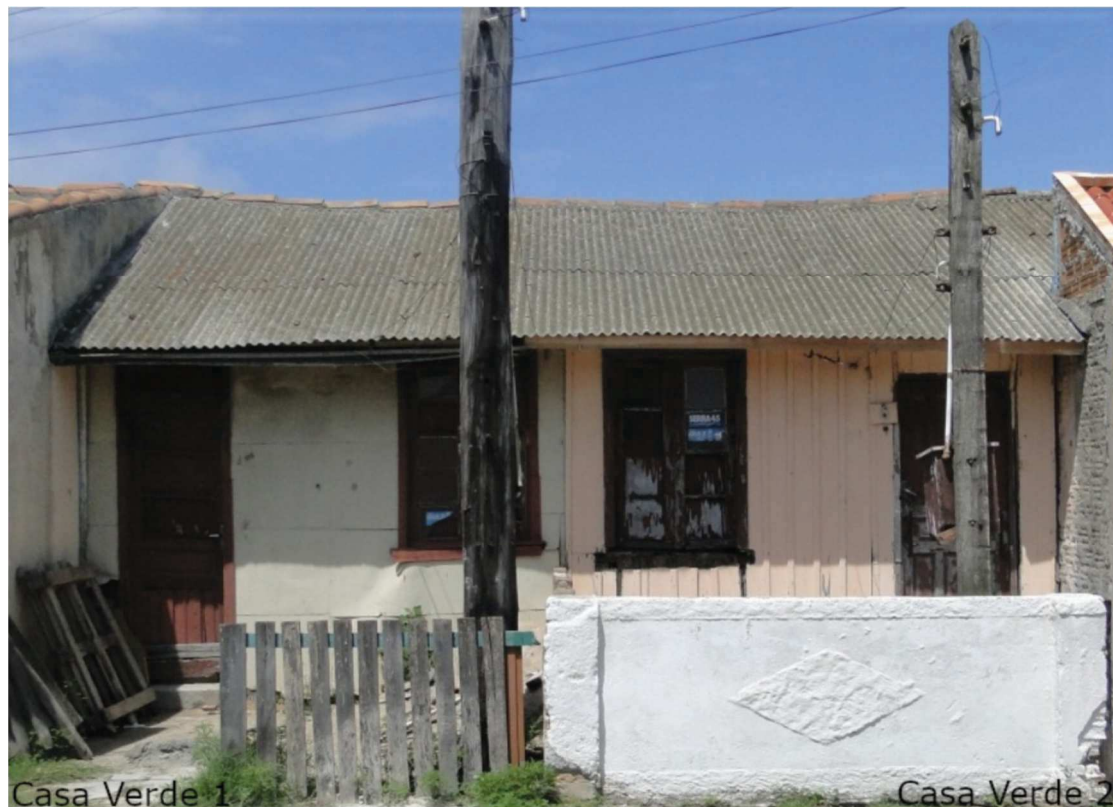
Figura 10. Casas Verdes. Fonte: Freddy Bager Jr.

Na sequência, serão descritos os principais pontos das residências, como: fachadas, telhado, janelas, portas e – no caso da segunda residência – alguns detalhes da parte interior (paredes, piso, forro e cômodos). As descrições buscam esclarecer alguns itens, como originalidade da peça, qualidade dos materiais, assim como os possíveis danos encontrados neles. Para melhor compreensão durante a apresentação das descrições, a casa à esquerda foi denominada como de Casa Verde 1, enquanto a casa a direita, Casa Verde 2 (vd. Figura 10.)

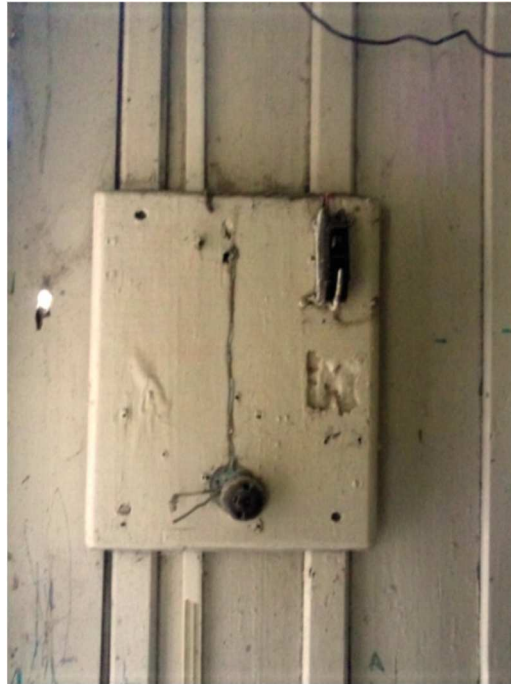
Figura 18. Interruptor em baquelite. Fonte: Paulo Enéas.

Um item que também merece ser destacado encontra-se na parte interior da residência: o interruptor, que está localizado na parede frontal (vd. **Figura 18.**). O artefato é um modelo antigo, ainda encontrado em algumas casas. Esse artigo é feito em baquelite, possui a cor marrom e não está instalado. É interessante notar o contraste entre o antigo e o novo. A presença de canaletas plásticas para instalações elétricas se destaca na fotografia, juntamente com o disjuntor e o interruptor de baquelite.

Este, ainda, é o único artefato, excluindo as estruturas, encontrado no interior da casa e que possui um caráter mais antiquado, porém pode-se afirmar que ele não faz parte da construção original. Segundo Martins (2004), a iluminação a gás, no município, só foi implantada em 1908, enquanto a luz elétrica apareceu somente no ano de 1915. Isso leva a inferir que a energia elétrica tenha chegado à Vila Verde após a primeira década do século XX.
