PRODUÇÃO DE CAL EM CABO VERDE

Produção de Cal em Cabo Verde

RESUMO

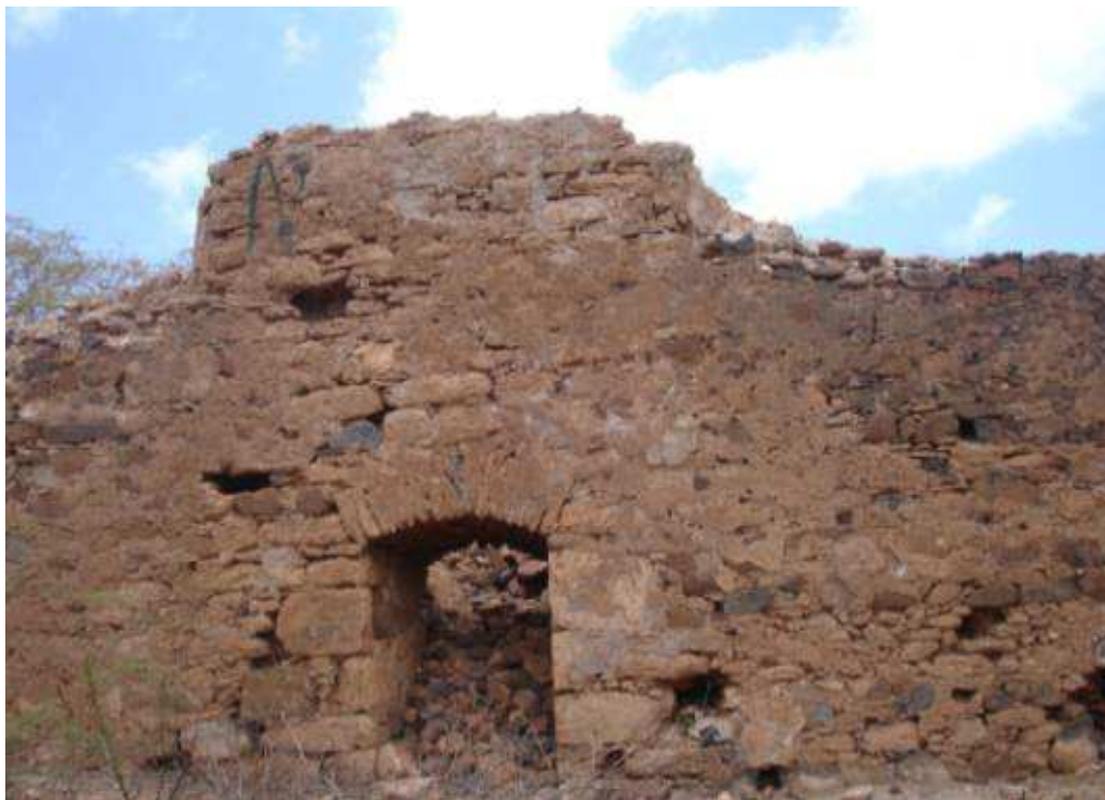
Figura 3. Ruínas do forno de Cal em Ribeira de Julião. Fonte: (SOUSA, MARQUES & VELOSA, 2013)

Na zona de Ribeira de Julião existiam três fornos, pertencentes a três proprietários diferentes: Sr. Vensaslau Picoteiro, Sr. Ilias Miranda e Sr. Antão Morais. Na **Figura 3.** pode observar-se, as ruínas do forno situado junto à fábrica de sabão, pertencente ao Sr. Antão Morais e na **Figura 4.** a representação do mesmo forno.

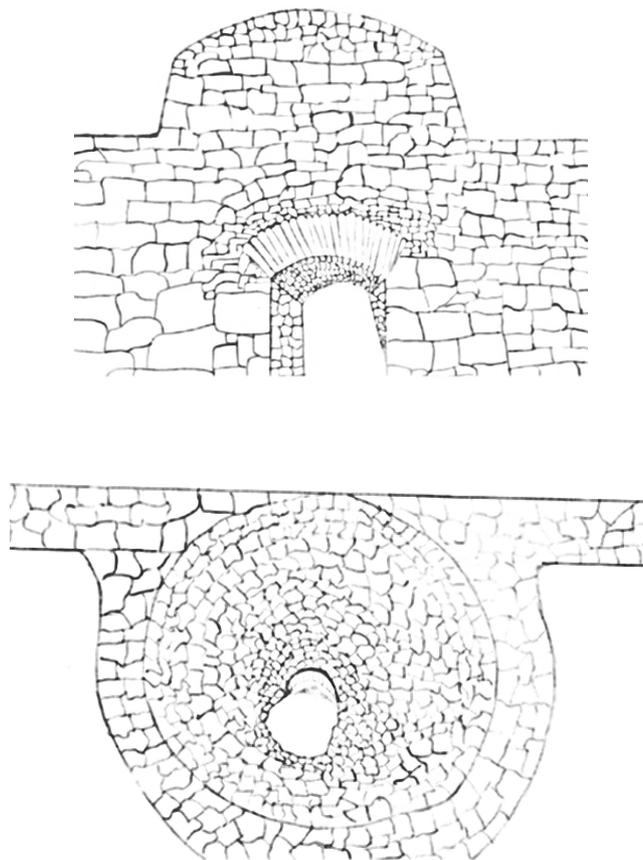
Figura 4. Representação esquemática do forno de cal em ribeira de Julião, à direita alçado e à esquerda planta. Fonte: (SOUSA, MARQUES & VELOSA, 2013)

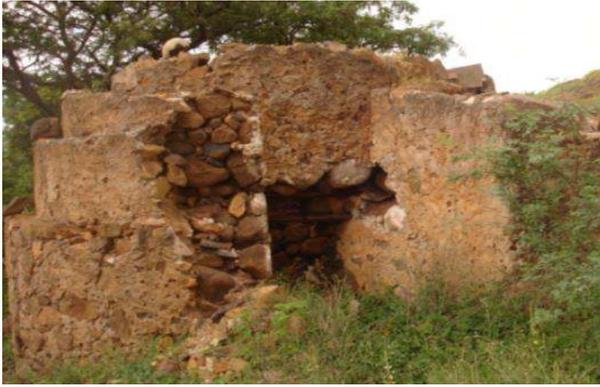
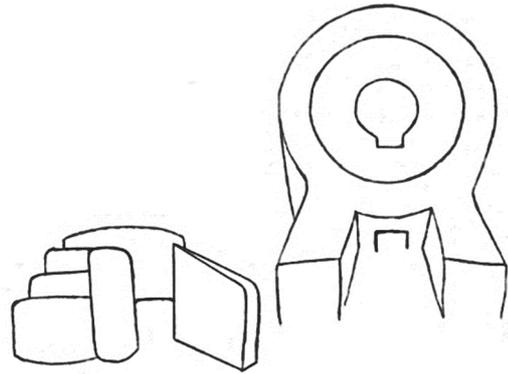
Figura 5. Ruínas e representação esquemática do forno de cal na propriedade de Seixal. Fonte: (SOUSA, MARQUES & VELOSA, 2013)

Na zona de Seixal, dois irmãos Oal Matos e Manuel Matos construíram um forno de cal e durante vários anos ali produziram cal (vd. **Figura 5.**). Deste forno, saiu a cal para a construção da fábrica Favorita. (Sousa, Marques, & Velosa, 2013)

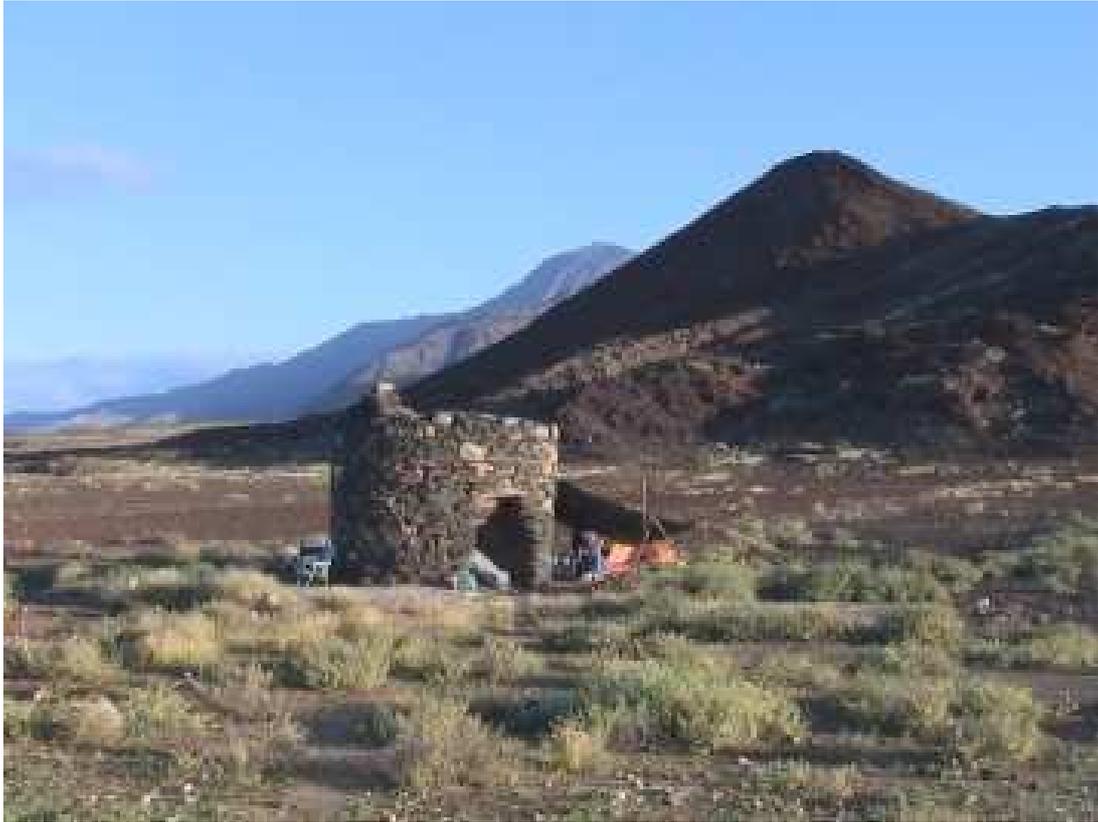
Figura 7. Forno de Cal, Tarrafal de Monte Trigo, Santo Antão. **Fonte:** (Marques, 2012)

As Figuras 7. e 8. mostram as ruínas dos fornos de cal, nas zonas de Terrafal de Monte Trigo e Ponta do Sol.

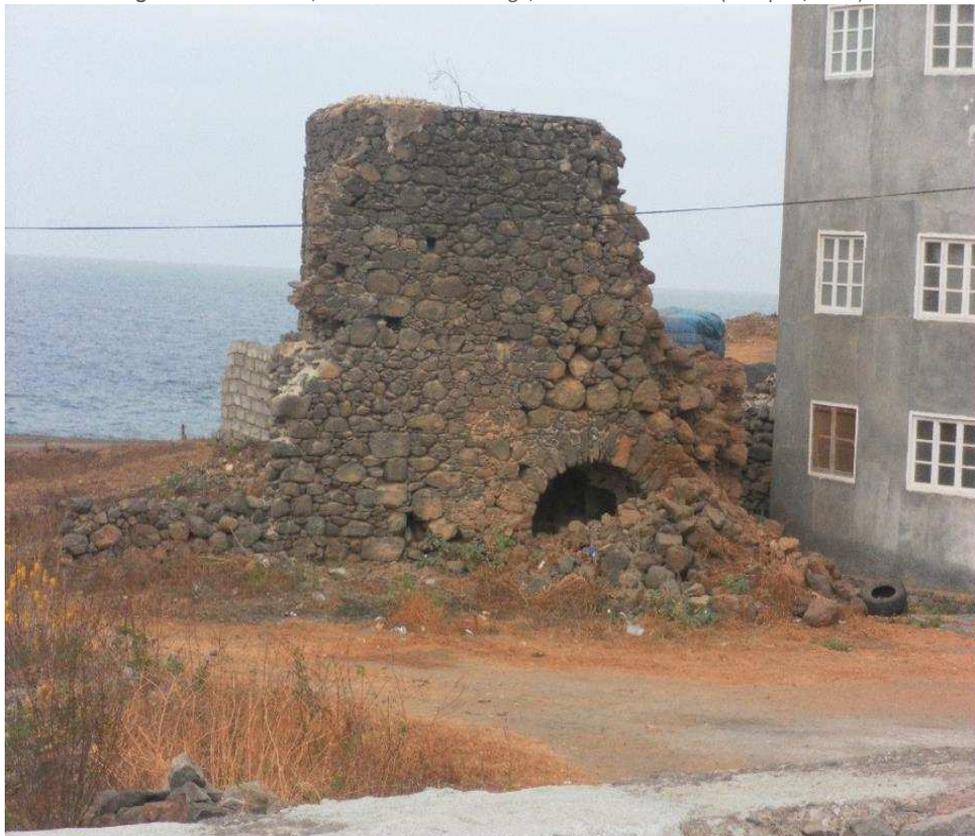
Figura 8. Forno de cal, Ponta do Sol, Santo Antão. **Fonte:** As Autoras.

A cal produzida na Ponta do Sol, foi utilizada na construção dos edifícios antigos da Vila de Ponta do Sol, sendo produzida por madeirenses, que ali viviam.

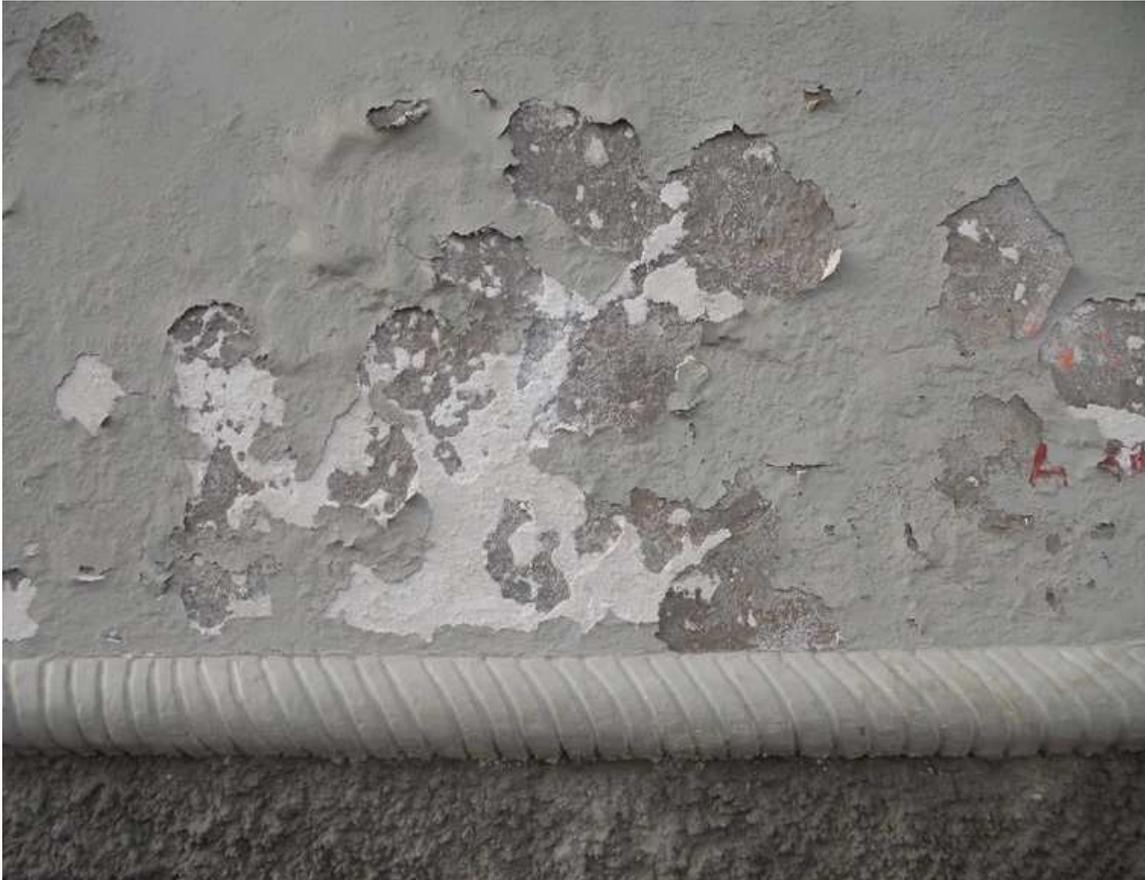
Figura 9. Degradação do revestimento após substituição do original por uma argamassa de cimento, Torre de Belém, Mindelo.
Fonte: As Autoras

Os revestimentos em argamassa de cal aérea são, por sua vez removidos, perdendo-se um testemunho valioso, irrepetível de estética e de tecnologias únicas, e são substituídos por revestimentos em argamassa à base de cimento, que são mais homogêneas, mais impermeáveis e com maior resistência mecânica, ou seja aparentemente com melhores características e com maior durabilidade. No entanto, estes novos revestimentos acabam por descaracterizar esteticamente o edifício, não são compatíveis com o suporte nem com o revestimento original, são pouco deformáveis e contêm sais solúveis que contaminam as paredes e assim, envelhecem rapidamente e aceleram a degradação do conjunto (**vd. Figura 9.**)

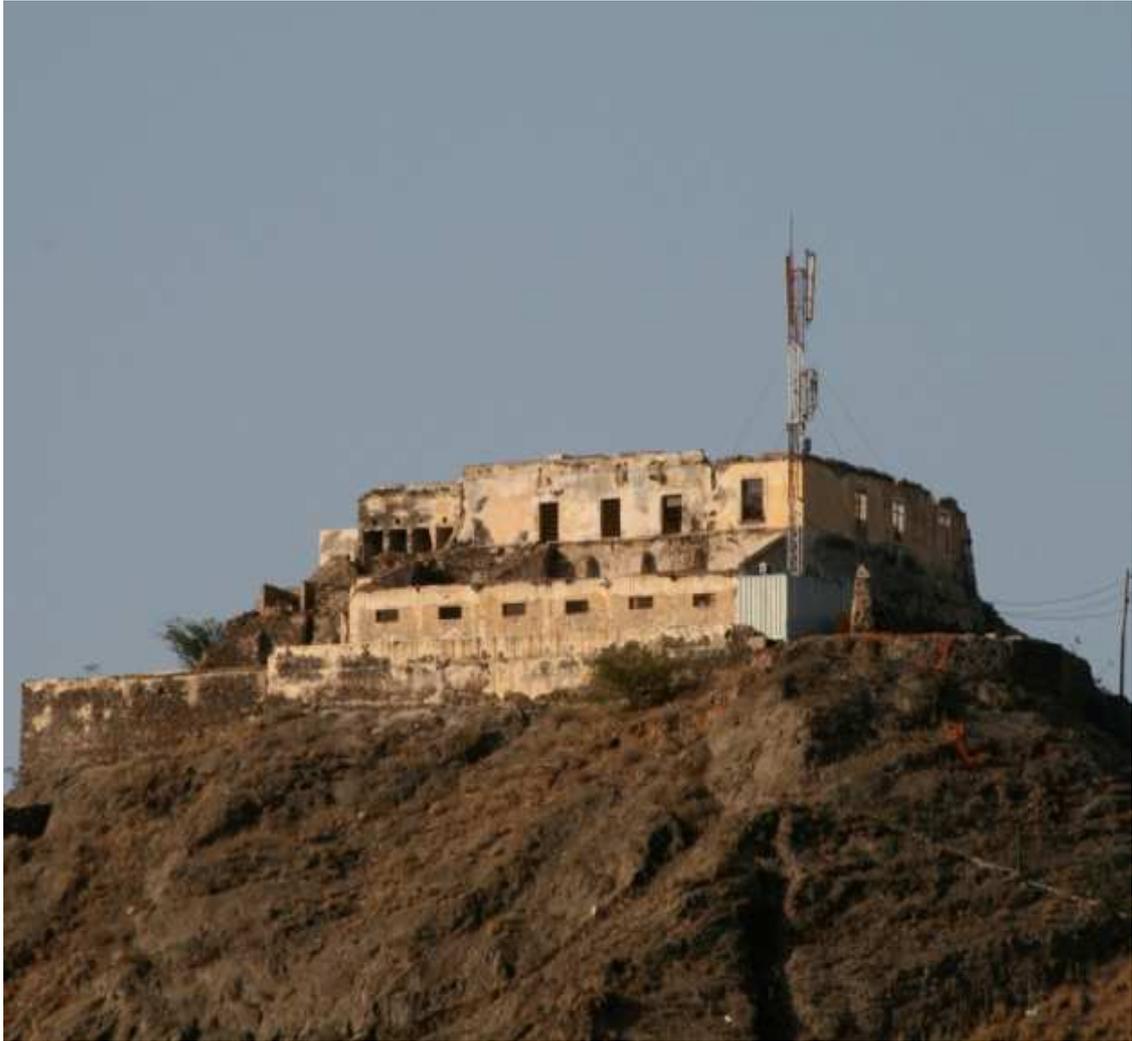
Figura 10. Fortim D'El Rei, Mindelo. Fonte: (MARQUES, 2012)

Da análise mineralógica realizada a argamassas de alguns edifícios antigos do centro histórico do Mindelo, (vd. **Tabela 9.**) constata-se a presença de dolomite nas fracções finas do revestimento exterior do Fortim D'El Rei, (vd. **Figura 10.**), e nas argamassas de revestimento interior e exterior e de assentamento do Antigo Consulado Inglês (vd. **Figura 11.**). Sendo que na análise química (vd. **Tabela 10.**) destas fracções, se constata, a presença de óxido de cálcio e óxido de magnésio, podendo considerar-se, a provável utilização de cal dolomítica.

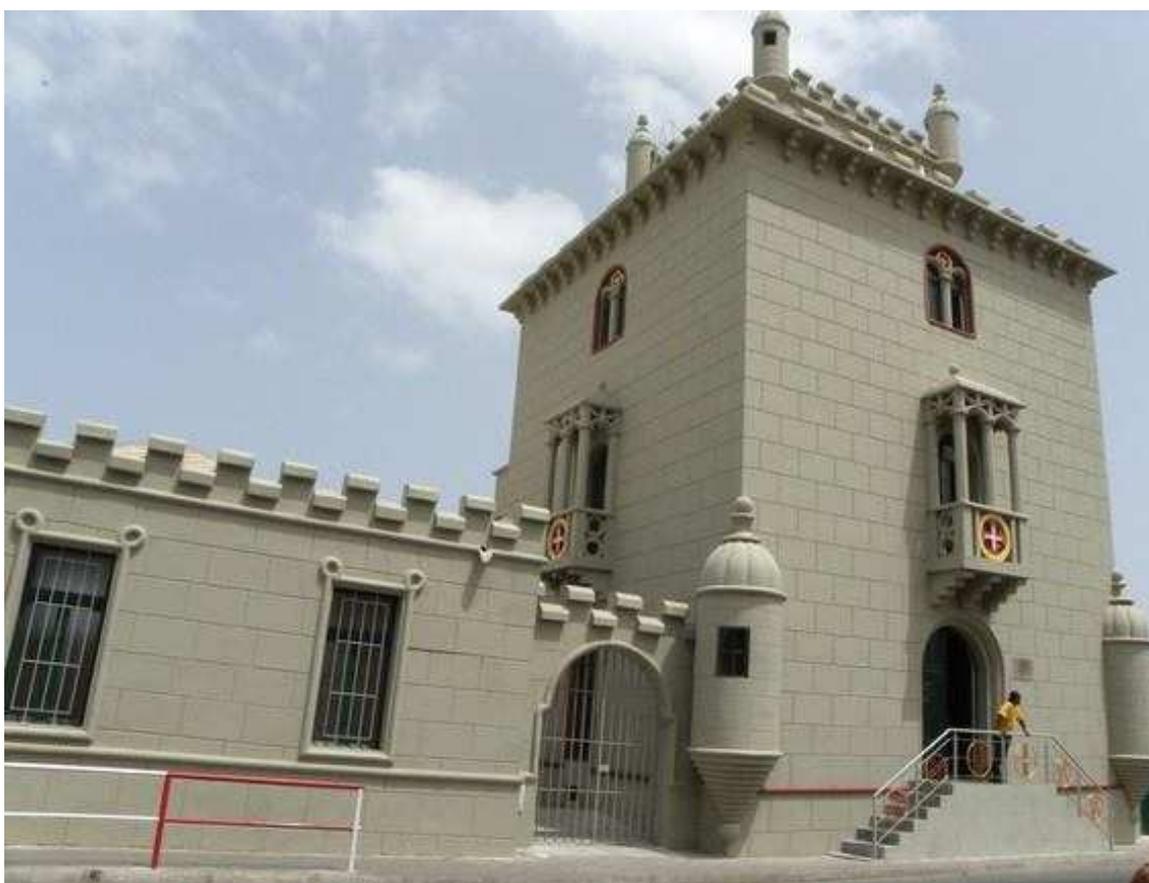
Figura 12. Torre de Belém, Mindelo, São Vicente. Fonte: (MARQUES, 2012)

Já nas restantes argamassas analisadas, (revestimento interior do Fortim D’El Rei e revestimentos exteriores do, da torre de Belém, do Quintal da Vascónia e do Liceu Velho, (vd. Figuras 12., 13. e 14.) apesar da análise química revelar a presença de óxido de magnésio, não contêm dolomite na sua composição mineralógica. Isto deve-se ao facto, de o óxido de Magnésio ser também um constituinte do agregado basáltico. Assim, nestas argamassas foi utilizada cal cálcica.

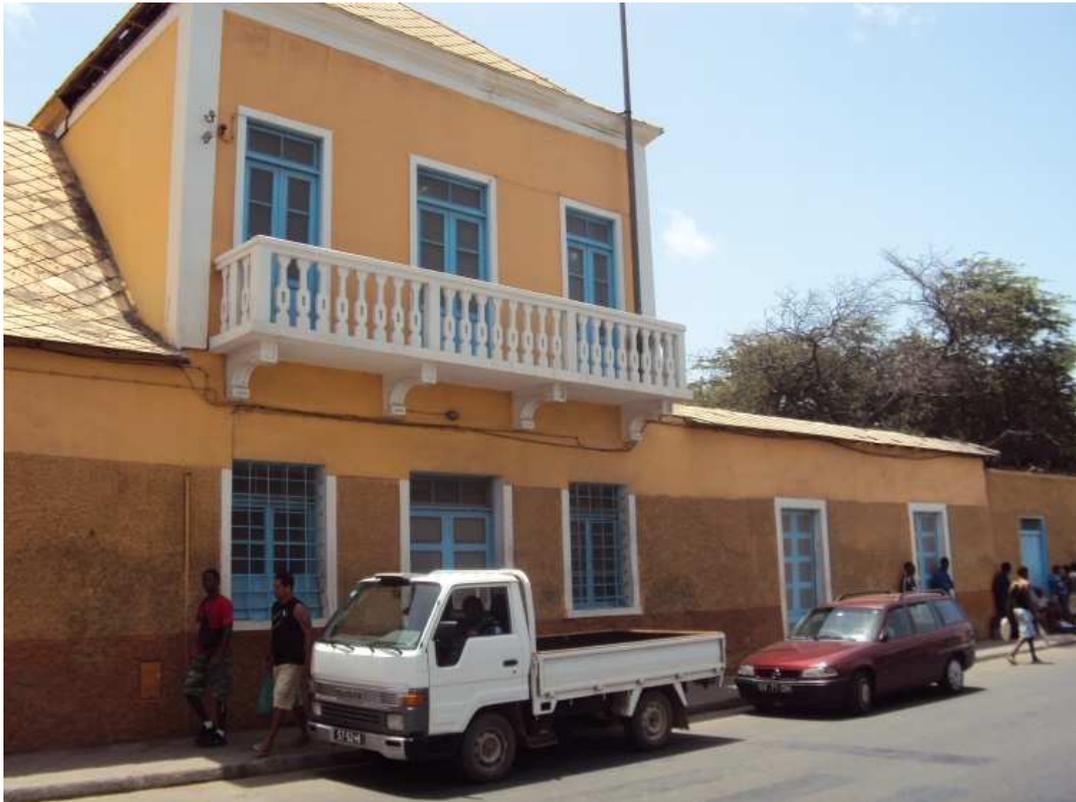
Figura 13. Quintal da Vascónia, Mindelo, São Vicente. Fonte: As Autoras.

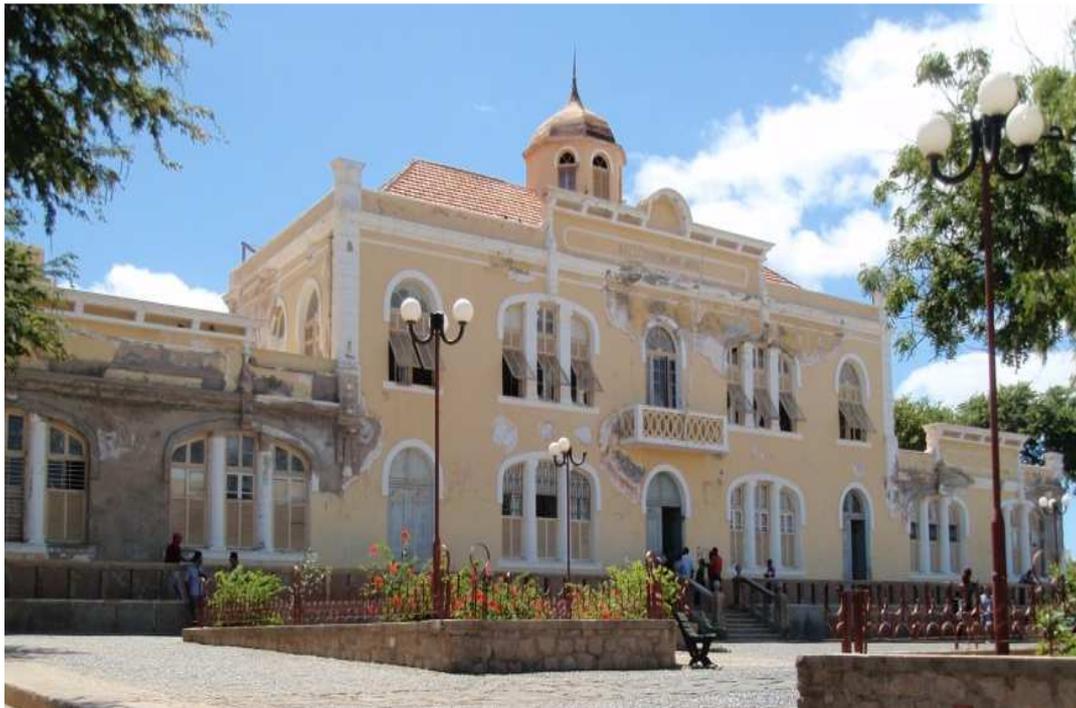
Figura 14. Liceu Velho, Mindelo, São Vicente. Fonte: (MARQUES, 2012)
